## التقويم الوظيفي للأغطية الطرقية المرنة

### القائمة بهدف إعادة تأهيلها<sup>1</sup>

تمت دراسة الوضع الراهن لحالة السطح لأوتستراد دمشق - الحدود الأردنية ذهاباً وإياباً دون التطرق إلى تقويم المثانة الإنسانية له وذلك بهدف:

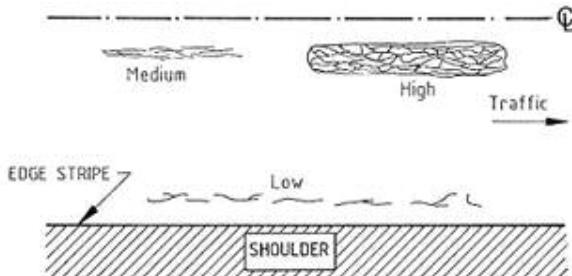
الشكل (1) التشققات التمساحية

أ- الوصف [2]: وهي عبارة عن شقوق متداخلة متوازية تحدث نتيجة إجهاد البeton الإسفلتي تحت تأثير الأحمال المتكررة. تبدأ هذه الشقوق تحت سطح الإسفلت حيث يكون إجهاد الشد عاليًا تحت الإطار ثم تنتشر إلى السطح بشكل شقوق طولية متوازية ونتيجة تأثير أحمال الحركة المتكررة تبدأ هذه التشققات بالتواصل في كل

الاتجاهات على شكل زوايا حادة مكونة شكلاً يشبه جلد التمساح ومن هنا جاءت تسميتها بالتشققات التمساحية.

تحدث هذه التشققات دائماً في الموقع التي يكون فيها أحمال الحركة متكررة وخاصة في مسارات الإطارات، ويبين الشكل رقم (1) رسمياً لها ولمستويات الشدة وموقعها من الطريق.

ج - الأسباب المحتملة [3]: تتضمن الأسباب المتوقعة سبيلاً أو أكثر من الأسباب الآتية:

- 1- تخرب طبقة القصص نتيجة لتخرب طبقة الأساس أو ما تحت الأساس بسبب الحمولات المرورية المتكررة.
  - 2- سوء المواد المستخدمة في الرصف أو نقادتها بفعل الزمن.
  - 3- عدم كفاية سمك طبقات الرصف.
  - 4- عدم تصريف المياه في الطابق الترابي أو طبقة ما تحت الأساس.
- ء- طرائق المعالجة المقترنة: تكون المعالجة حسب شدة التشققات وكثافتها بدءاً باستخدام الملاط الإسفاني (Slurry Seal) أو الترقيع العميق وحتى إعادة الإنشاء،

وفي حالة ارتفاع مستوى المياه الجوفية يجب تأمين نظام تصريف جيد للمياه ومنعها من الوصول إلى طبقات الرصف.

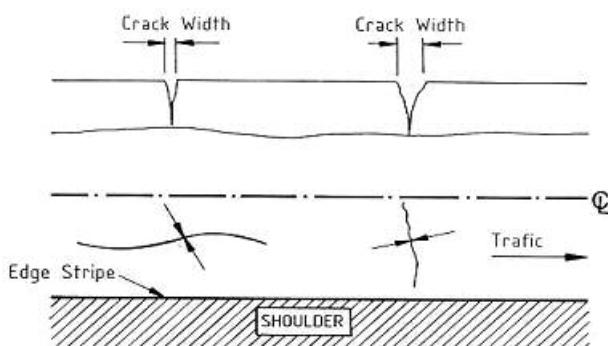
الشكل (2) الشقوق الطولية والعرضية

أ- الوصف والأسباب المحتملة [3]: الشقوق الطولية هي شقوق تمتد موازية لمحور الطريق، أما العرضية فهي تمتد بعرض الرصف تقريباً متعمدة مع محور الطريق.

تعدُّ هذه الشقوق عيوباً إنشائية (Structural) ناجمة عن ضعف طبقات الرصف، وعيوباً وظيفية (Functional) ناجمة عن عدم استوائية (خشونة) سطح الغطاء، لذلك فهي من العيوب التي لا تتعلق بالأحمال المرورية، لكن الأحمال والرطوبة تعجل بتفاقم هذه الشقوق وتدهور حالة الغطاء. ويوضح الشكل رقم (2) هذه التشققات.

جـ- طرائق المعالجة المقترحة: أيضاً تعالج هذه الشفوق حسب الشدة والكثافة، ففي حالة الشدة المنخفضة لا نفعل شيئاً مهما كانت الكثافة، وفي الشدة المتوسطة نلجأ إلى تعبيء الشفوق، وفي حالة الشدة العالية بكثافة منخفضة أو متوسطة نستخدم الملاط الإسفلي، ونقوم بتنفيذ طبقة تقوية رقيقة إسفلانية (Thin Overlay) بحالات الشدة العالية وكثافة تشققات تشمل أكثر من نصف المساحة الممسوحة.

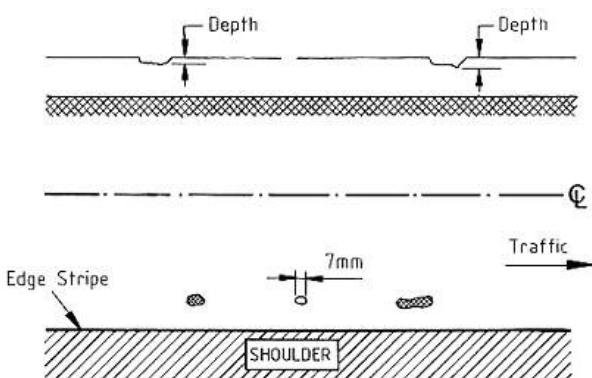
الشكل (3) الحفر

أ- الوصف: تكون الحفر عادة على شكل أحواض دائرية بأقطار مختلفة حسب الشدة، وهي تحدث على سطح الطريق وتختلف في العمق والاتساع. يوضح الشكل رقم (3) شكل الحفر وموقعها في الطريق.

ج- الأسباب المحتملة [3] :

- 1- تكسر القميص الإسفلتي نتيجة للشقوق التمساحية أو التفتت الموضعي له.
- 2- وجود الرطوبة وفعل الحرارة بجعلان من نشوء الحفر.
- ء- طرائق المعالجة المقترنة: تتم المعالجة بترقيع سطحي أو عميق حسب عمق الحفرة.

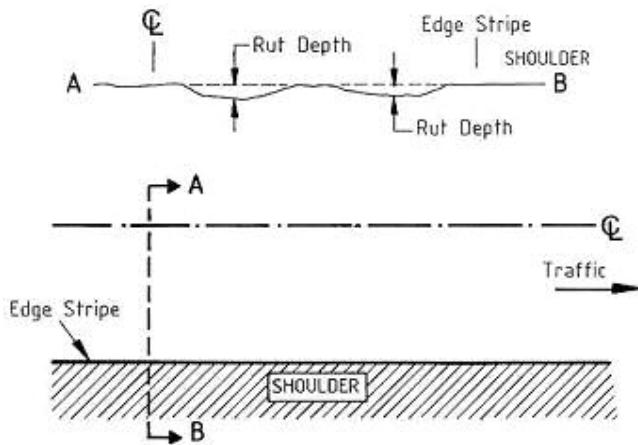
الشكل (4) التخدد

أ- الوصف والأسباب المحتملة [3]: هو هبوط في سطح الطريق بشكل قنوات في منطقة مسار إطار السيارات. ويعد التخدد من العيوب الوظيفية في الأغطية الطرقية، ولكن يدخل ضمن العيوب الإنسانية في حالة مستوى التخدد عالي الشدة. ويتعلق التخدد بالأحمال، وسمكاكات طبقة الرصف وجودة المواد المستخدمة،

ويحدث نتيجة الدك والحركة المرنة العرضية لإحدى الطبقات أو كلّها بما فيها الطابق الترابي مؤدية إلى حركة رأسية لطبقة الرصف على طول جوانب التخدد.

ويوضح الشكل رقم (4) شكل التخدد وموقعه في الطريق.

جـ- طريقة المعالجة المقترحة: لا نفعل شيئاً في حالة الشدة المنخفضة ونقوم بکشط الطريق وإعادة الرصف (Milling and Repave) في الشدة المتوسطة أما في حالة الشدة العالية فنلجاً إلى الترقيع العميق أو إعادة الإنشاء إذا كانت مساحة التخدد تشكل أكثر من نصف مساحة الجزء المسموح من الطريق.

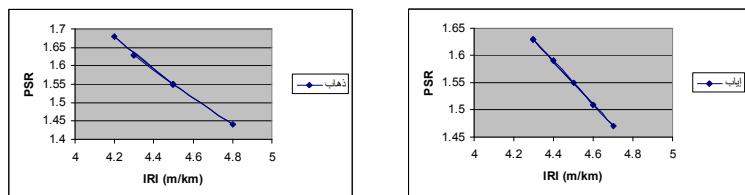
الشكل (7) علاقة تقدير قابلية الخدمة الحالية PSR بقرينة الاستوائية

جـ- إن متوسط تقدير قابلية الخدمة الحالية (PSR) للطريق المدروس هو (1.56)، وهو أقل من القيمة الدنيا وفق الموصفات الدولية (2.5) أو في شروط الاستثمار المحلي (2.0) لطرق الدرجة الأولى. وهذا ما يؤكد أولية الحاجة مستقبلاً لإجراء عمليات تأهيل وظيفي للطريق.

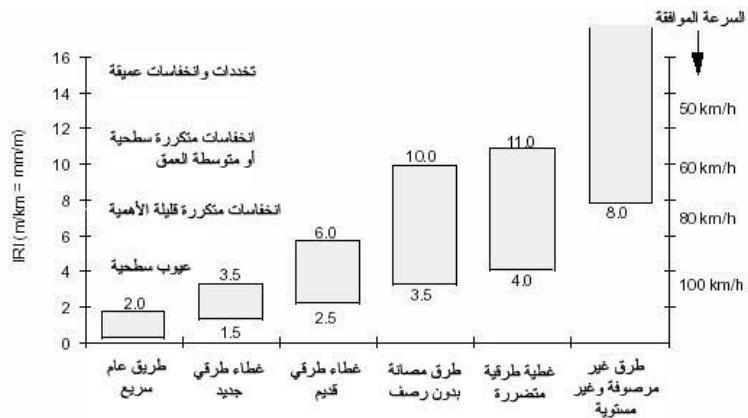
**الشكل (8) تأثير عدم استواء الطريق في سرعة المركبات**

وفي حالة إهمال الصيانة أو عدم تأهيل هذا الطريق، ستختفي السرعة من 85 كم/سا حتى 75 كم/سا نتيجة لزيادة (IRI)، وسترتفع عندها كلفة تشغيل الشاحنات من 7.5 ل.س حتى 8.5 ل.س في الكيلومتر الواحد وفقاً لإحصائيات وزارة النقل، وفي هذه الحالة تزداد كلفة تشغيل الشاحنات الثقيلة وحدها بالسنة الواحدة على كامل الطريق حوالي /40 مليون ل.س، وبالتالي نجد أن تنفيذ طبقة تقوية لمعالجة عدم استواء الطريق هو عمل مبرر اقتصادياً.
