## دراسة مخبرية لمقاومة الثخانات المختلفة لوجوه البورسلين لقوى الكسر

## In Vitro Study the Differential Thickness Strength of Porcelain Laminate Veneers to Fracture Forces

Siham Sayes\*

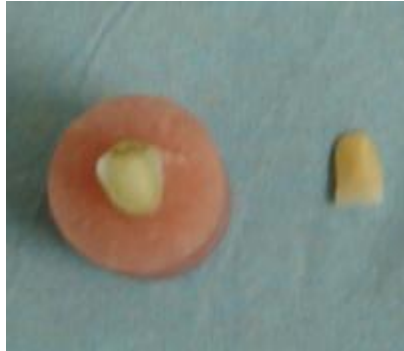
شكل 1 : السن المحضر في القالب الاكريلي ووجه البورسلين قبل الإلصاق.

وضعت الأسنان داخل القوالب الاكريلية بهدف تأمين قاعدة مناسبة لرأس جهاز الاختبارات الميكانيكية العام. حيث غرست الأسنان في مركز الاسطوانة (المصنوعة من الاكريل الذاتي التصلب) وبشكل عامودي على سطح الاكريل، وجرس الجذر كاملاً حتى الوصول إلى تحت العنق التشريحي للسن بمقدار 2 ملم (شكل رقم 1).
