## واقع الفجارات في منطقة القلمون وتوزعها الجغرافي وأثرها في الزراعة

### الملخص

هَدَفَ البحث إلى معرفة واقع الفجارات وتوزعها الجغرافي وإظهار المشكلات التي تعاني منها في منطقة القلمون، فضلاً عن تسليط الضوء عليها وعلى الدور الذي أدّته في الماضي خاصة في مجال الزراعة وضعف هذا الدور حالياً نظراً إلى جفاف معظمها وضعف غزارة ما تبقى منها، بسبب الاستغلال غير الرشيد للمياه. واستُخْلِصَت النتائج وقُدِّمَت عدة مقترحات.

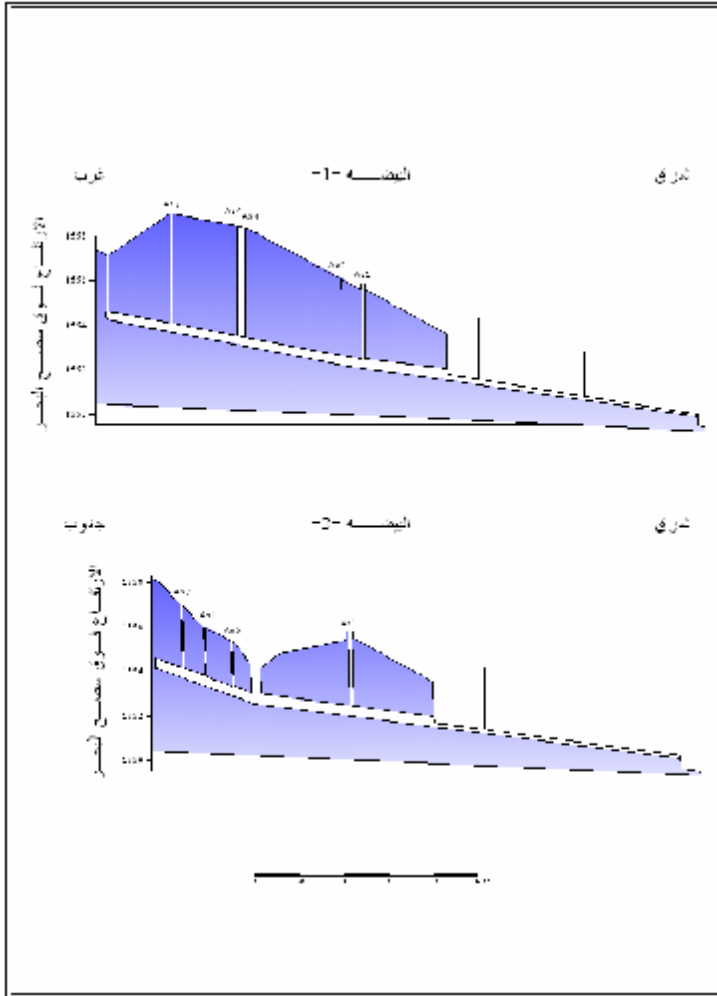
(الشكل 1) مخطط تمثيلي لفجارة البيضة بفرعيها الحديثين بيضة (1) وبيضة (2).  
المصدر: مديرية آثار دمشق. حيث أُعيدَ رسم المخطط باستخدام برنامج أوتوكاد.

بسبب الأضرار والانهيارات التي حدثت في الفروع القديمة أنشئَ فرعان هما بيضة (1) الجديدة، وبيضة (2) الجديدة (الشكل 1) . إذ صُبَّتِ الجدران والأرضية بالاسمنت ومُدَّتْ أنابيب إسمنتية لتصل إلى البركة، حيث منع الجدار الإسمنتي دخول المياه من الجوانب، لذلك يحدث تسرب منها وهي بحاجة إلى فتحات جانبية على ارتفاع 75 سم، فضلاً عن تعزيل الطين وجذور النباتات المتراكمة<sup>(3)</sup>. تقدر غزارتها حالياً بين 600-800م<sup>3</sup> يومياً. تُجمَعُ مياه الفجارة ليلاً في بركة طولها 25 م، وعرضها من جهة

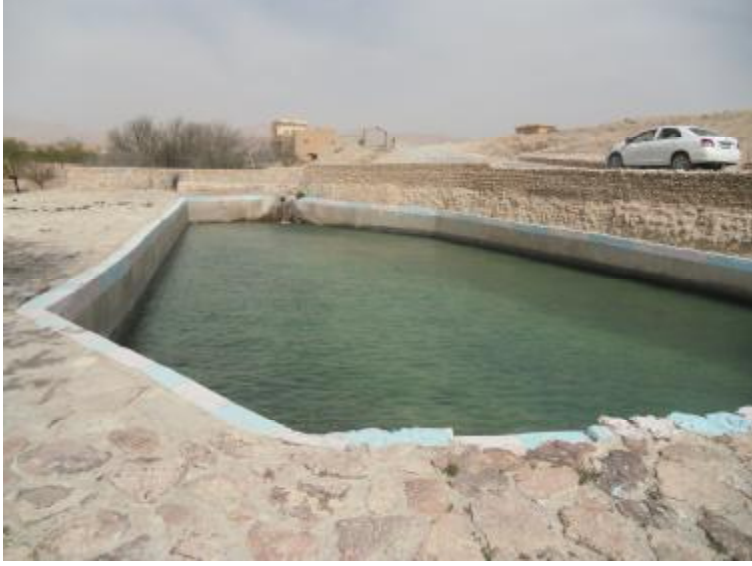
الصورة (1) مخرج وبركة عين البيضة في قارة .

الشرق 12م ،ومن جهة الغرب 6م وارتفاعها 1,5 م. تتسع لنحو 250م<sup>3</sup> (الصورة 1). وتروي عشرات الدونمات<sup>(4)</sup>.

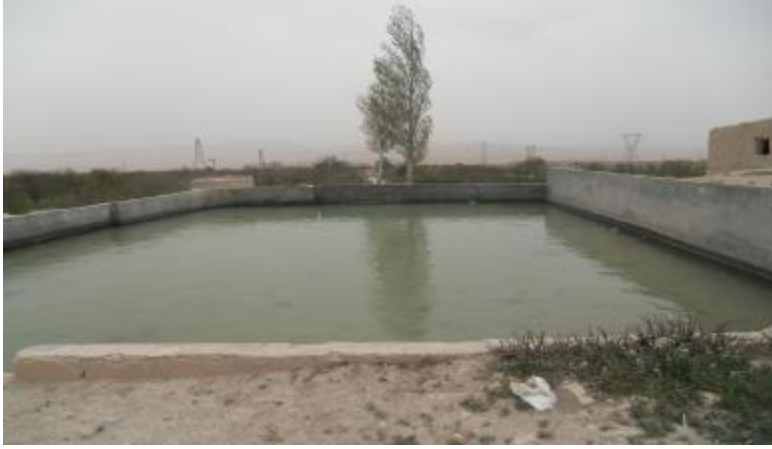
الصورة (2) البركة التي تصب فيها فجارة عين قريزة وجزء من الحقول التي ترونها

أنشئت بركة لتجميع مياه الفجارة، يبلغ طولها 25 م وعرضها 17م وعمقها 1,6م وتتسع 680م<sup>3</sup>. ويصبح عمق الماء في البركة 1م كل 16 ساعة، وهذا يعادل 425م<sup>3</sup>. وعندما تكون كمية الأمطار جيدة يصبح عمق الماء في البركة 1,25م خلال 16 ساعة، أي ما يعادل 531 م<sup>3</sup>.

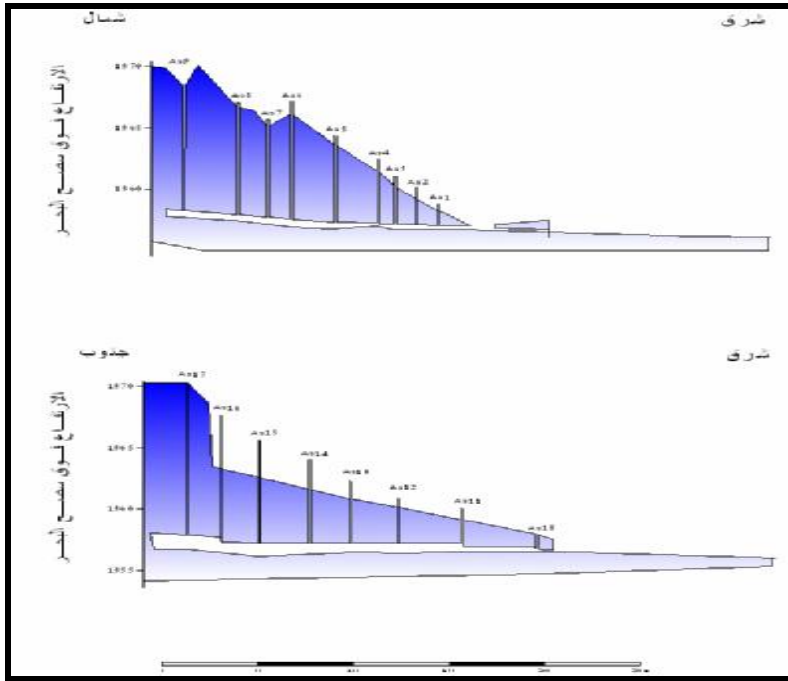
الشكل (3) مخطط تمثيلي لفجارة عين قرينة بفرعيها.

طول الفجارة بفرعها نحو 400م، والأجزاء المسقوفة نحو 300م. ويبلغ عمق الآبار العليا نحو 13م يقل هذا العمق تدريجياً كلما اتجهنا باتجاه مخرج المياه في الأسفل (الشكل 3).

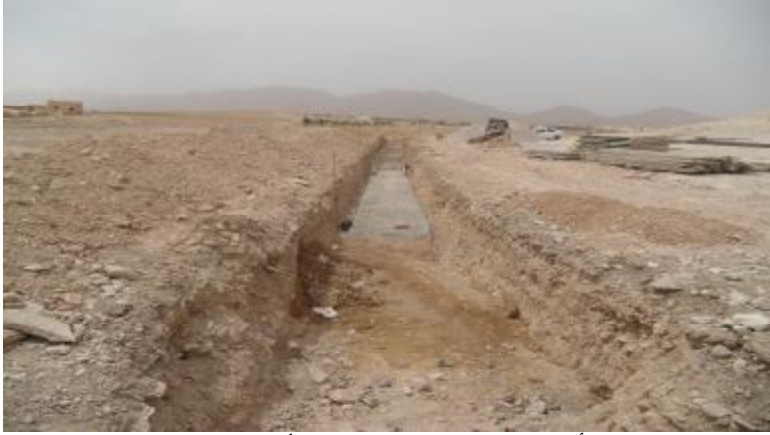
الصورة ( 3 ) أعمال الترميم لصب المجرى الأدنى وسقفه لفجارة عطا .  
المصدر : تصوير الباحث ، / 18 / 4 / 2011م .

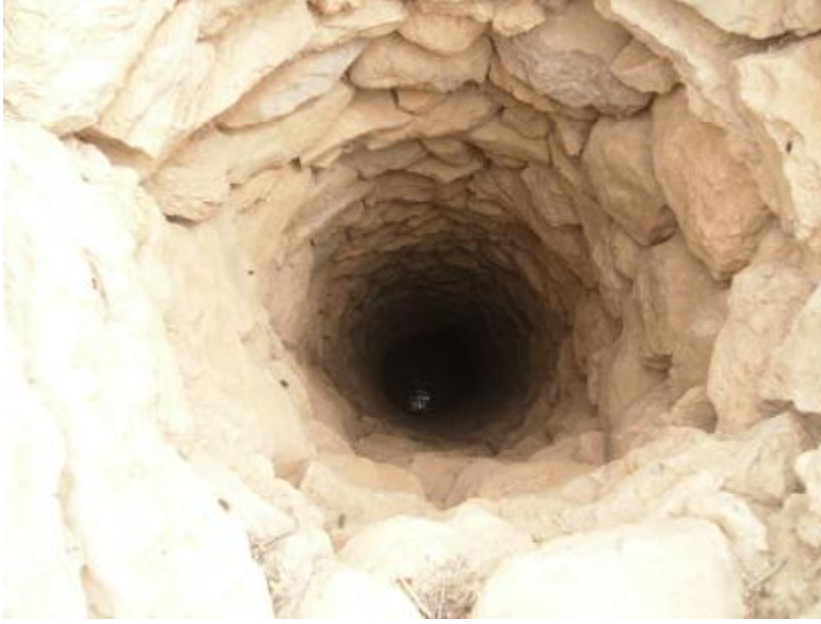
الصورة (4) بئر (فتحة تهوية أو نجمات) جدرانها مبنية بالحجارة في فجارة عين عطا وتظهر فتحة البئر من دون غطاء كما تظهر المياه في أسفل البئر .

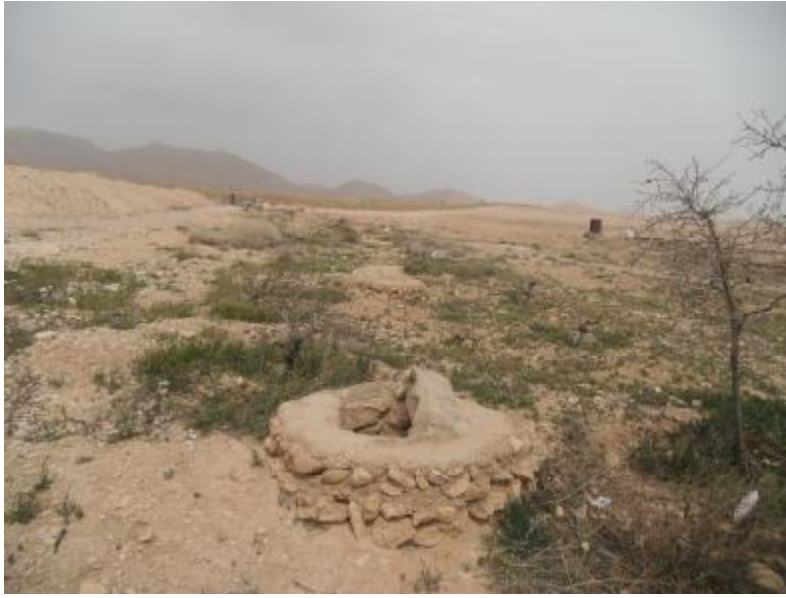
الصورة (5) آبار فجارة الطيبة وعلى يمين الصورة موقع البئر المحفورة آلياً في حرم الفجارة بجانب دير مار يعقوب .

تصب الفجارة في بركة طولها (25 م) وعرضها (15 م) وارتفاعها (2 م) وتتسع نحو (750 م<sup>3</sup>) (الصورة 5 - 6). وقلت غزارتها حالياً بشكل كبير إذ تبلغ نحو أقل من (20 م<sup>3</sup>) كل 24 ساعة. تجري حالياً تعبئة البركة عن طريق ضخ المياه من بئر عميقة تبعد نحو (700 م) عن البركة، وهو يتبع دير مار يعقوب. وتباع مياه البئر للأهالي كل ساعة بـ (400 ل.س).

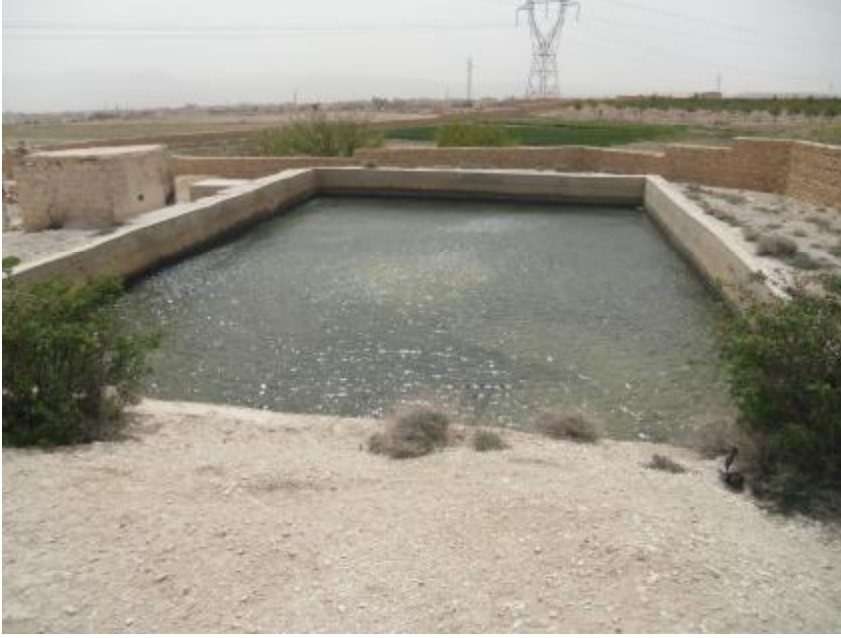
الصورة (6) البركة التي تصب فيها مياه فجارة عين الطيبة وجزء من الحقول التي كانت ترويتها.

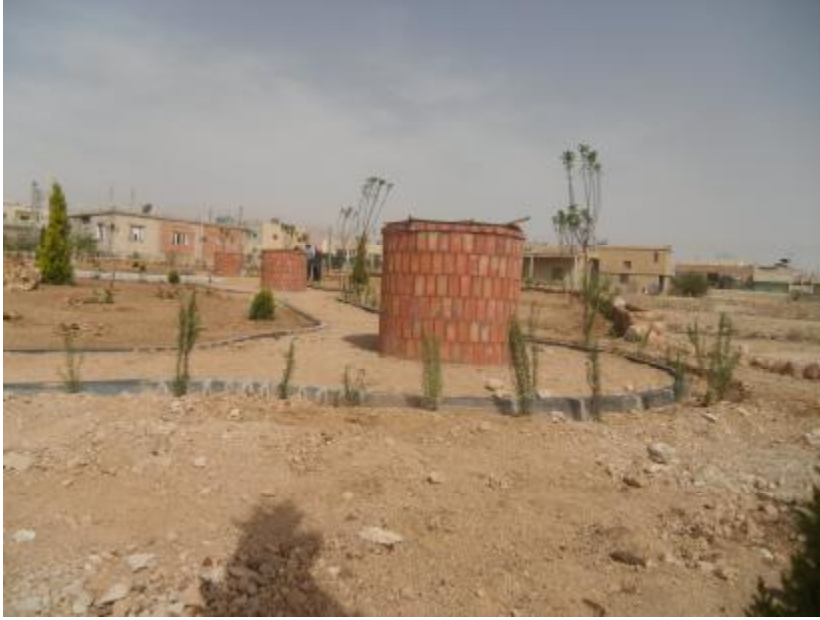
الصورة (7) آبار فجارة قارة العامة (الضيعة) وتظهر بعض آبار الفجارة مبنية من القرميد في وسط قارة ضمن حديقة حديثة .

جفت هذه الفجارة وأهملت وتراكمت في بعض آبارها وقنواتها الأثرية، إلا أنه لوحظ في أثناء الزيارة الميدانية للباحث في الشهر الرابع عام 2011 وجود مياه في بعض آبارها، إذ ظهرت المياه فيها منذ شهر آذار. (الصورة 7) وهذا يدل على إمكانية إحياء تلك الفجارة على الأقل في السنوات التي تكون أمطارها وتلوجها غزيرة (1). ذكر ابن جبير بلدة قارة في رحلته إذ قال: "بها خان كبير كأنه الحصن المشيد وفي وسطه صهريج كبير مملوء ماء يتسرب له تحت الأرض". (2)

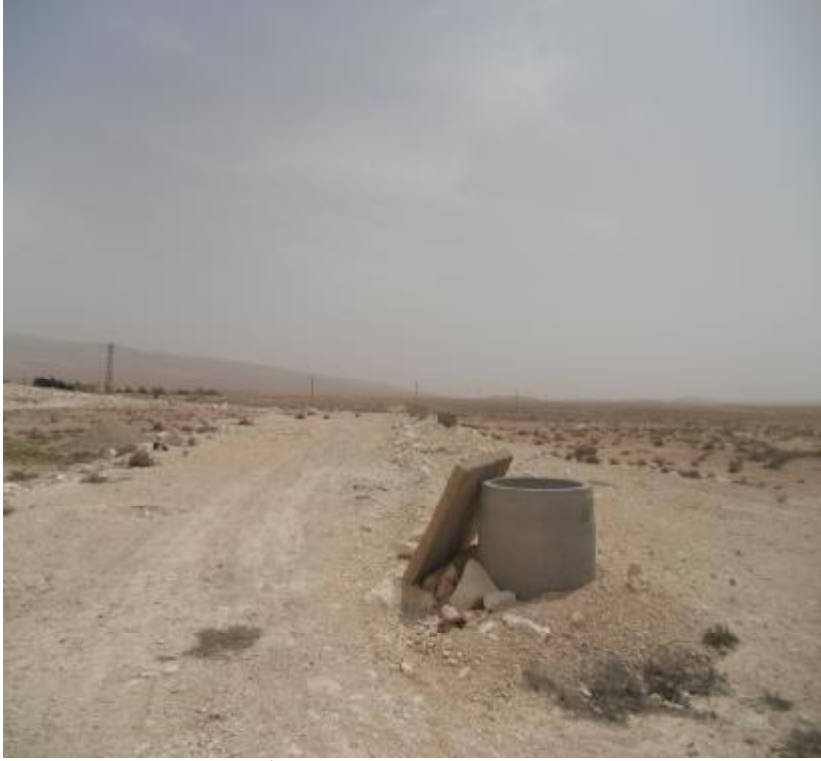
الصورة (8) آبار فجارة البريكة والأتابيب الإسمنتية التي بُسِّتِ الآبار بها لحمايتها من الانهيار عام 1999م .

تقع مزرعة البريكة شمال شرق دير عطية وتبعد عنها نحو 13 كم. تتبع الفجارة من أراضي دير عطية يبلغ طولها نحو 4 كم. كانت الفجارة مهملة ومتهدمة أكثر من خمسة قرون، فقام بشرائها مجموعة من الأغنياء بسعر رخيص لعدم انبثاق الماء منها وذلك عام 1929م في عهد الانتداب الفرنسي، فنظفوها وأصلحوا ما تهدم منها فانبتت منها المياه من جديد، ومنعوا الآخرين من الإفادة منها. كانت تروي نحو 4000 دونم عام 1953م، وبعد ذلك ضعفت فيها المياه تدريجياً، وصارت غازاتها نحو 15 ل/ثا في أواخر الستينيات من القرن العشرين<sup>(4)</sup>. ثم انخفضت غازاتها إلى نحو 40-50 م<sup>3</sup>/سا. وانخفضت مساحة الأراضي التي ترويتها حالياً إلى 200 دونم<sup>(5)</sup>. أُجريت تحسينات جديدة للقناة عام 1999م بمساعدة من مديرية حوض نهري بردى والأعوج. وذلك بمد أنابيب إسمنتية بطول 2 كم، فضلاً عن تعزير نحو 2 كم من القناة القديمة وإكساء الآبار بأنابيب إسمنتية ذات قطر كبير (الصورة 8-9). إذ

يبلغ طول الآبار نحو 18م تقل تدريجياً كلما اقتربنا من مخرج القناة. ويحتاج الجزء الأعلى من القناة إلى التنظيف والترميم<sup>(1)</sup>.

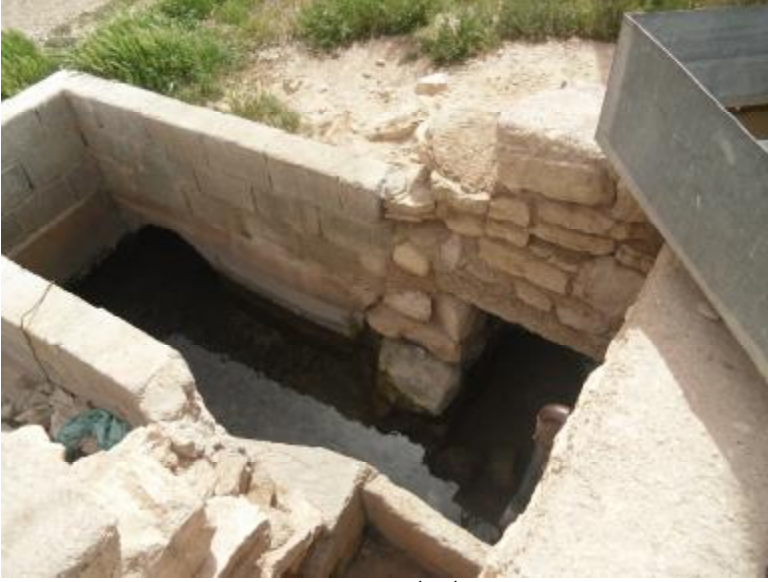
الصورة (9) مخرج فجارة البريكة إذ تُغلق لتجميع المياه في الأنابيب الإسمنتية التي رُكبت عام 1999 .

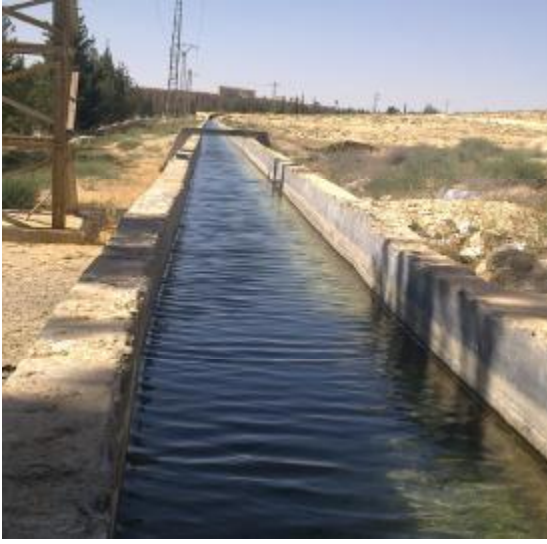
الصورة (10) مجرى فجارة المكسر المكشوف في دير عطية .

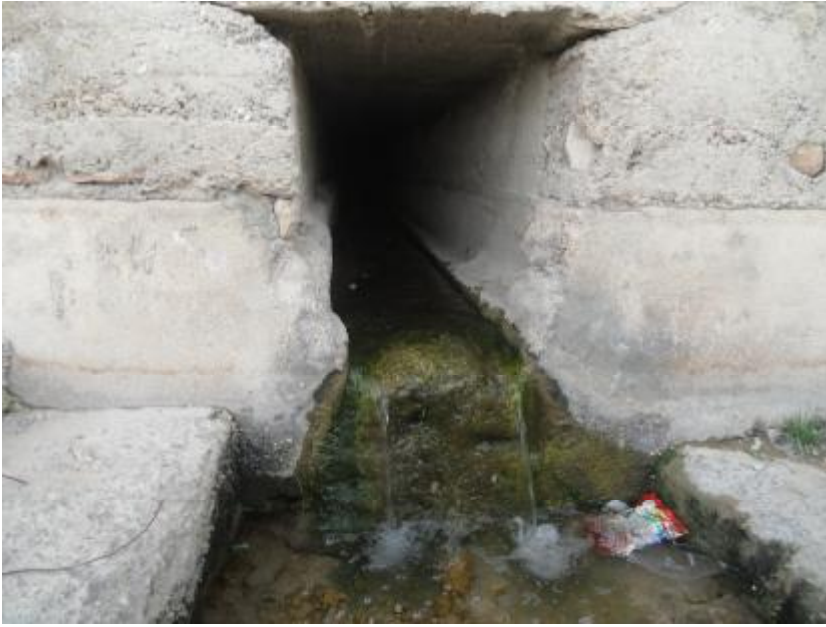
الصورة ( 11 ) مخرج فجارة قرية جريجير غرب دير عطية .

وصُمِّمَتْ بهذا الشكل لتقليل خطر الانهيارات داخلها. وكل زاوية تشكلها تعدُّ بمنزلة عمود يقويها. وكانت تُصمم تلك الفجارات بهذا الشكل في الأراضي ذات التربة الهشة. ولها فتحة جانبية للتهوية يمكن من خلالها الوصول إلى مياه الفجارة عبر درج. عند مخرج الفجارة أُنشئت بركة لتجميع مياه الفجارة لسقاية المزروعات ويبلغ طول الخزان نحو 15 م وعرضه 8 م. وتبلغ غزارتها نحو 240 م<sup>3</sup> كل 24 ساعة. كانت غزارتها أكبر مما هي عليه حالياً بعدة مرات (الصورة 11- 12). توجد في أنفاق الفجارة بعض الانهيارات والأترربة التي تقلل من غزارتها، لذلك هي بحاجة لترميم وتنظيف<sup>(1)</sup>.

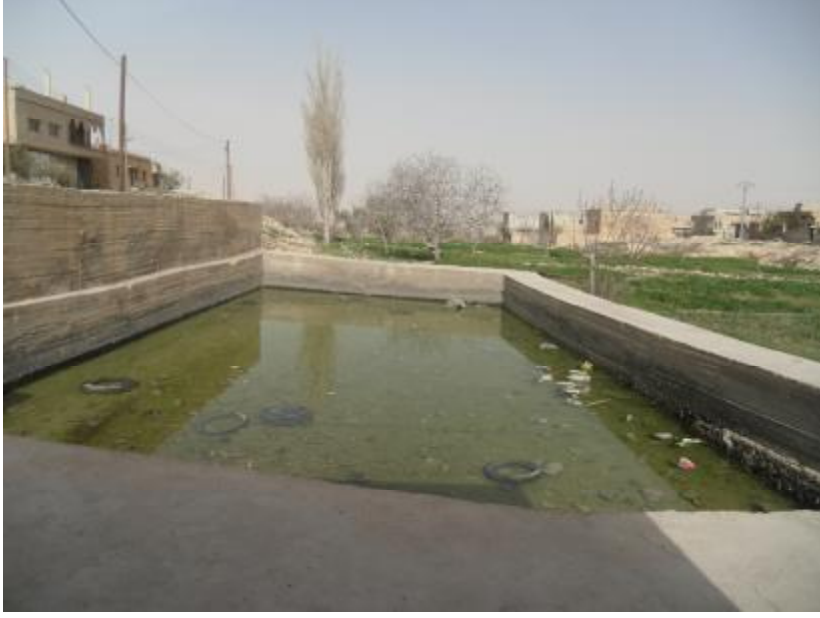
الصورة (12) البركة التي تصب فيها فجارة جريجير وجزء من الحقول التي ترويتها  
المصدر : تصوير الباحث ، 18 / 4 / 2011 .

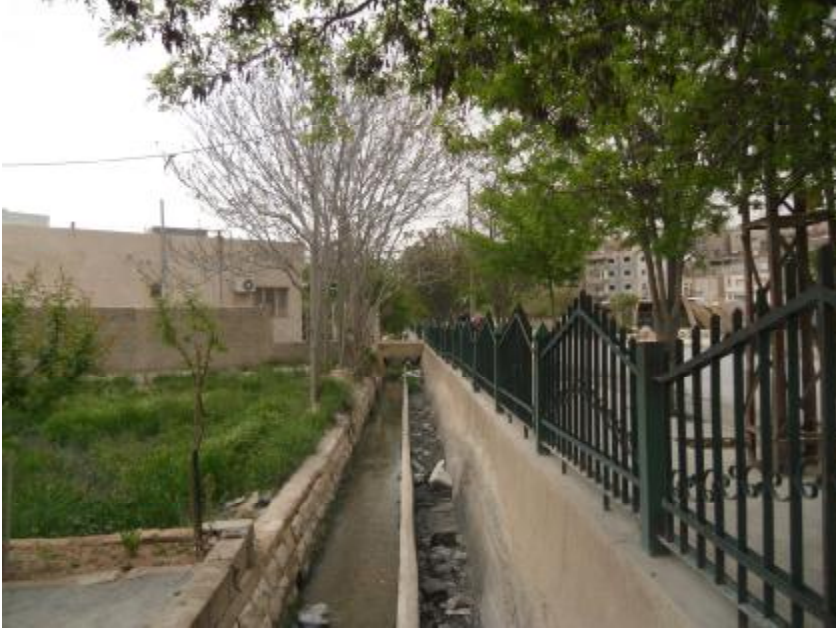
الصورة (13) الساقية التي كانت تجري فيها مياه فجارة النبك العامة (المخرج) قرب جامع الغفري قبل جفافها. (والمياه التي تجري حالياً والتي تظهر في الصورة مصدرها مياه بئر عميقة وليس مياه الفجارة).

بنحو 50 م كانت تظهر مياهها في ساقية بيتونية مكشوفة طولها نحو 7 كم تخترق حقول النبك (الصورة 13) .

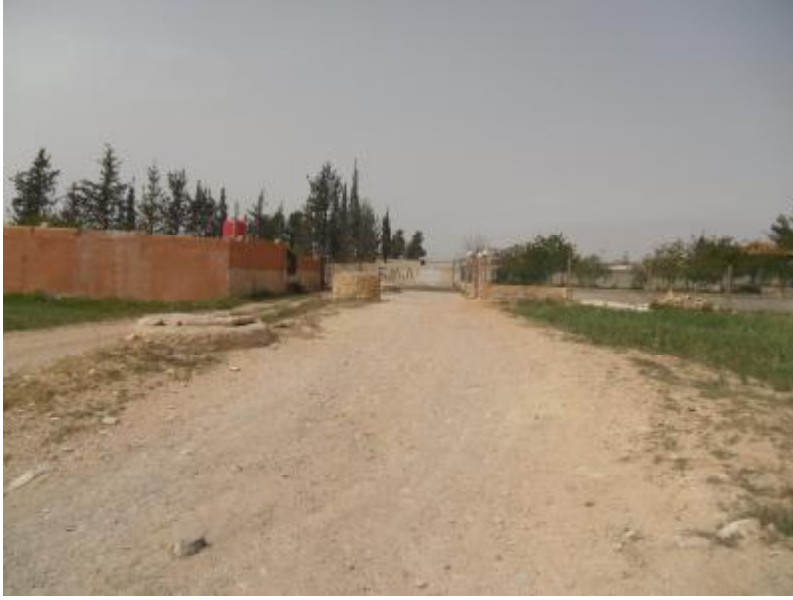
الصورة (14) آبار فجارة النبك في قرية الصالحية غربي النبك إذ تظهر الصورة الاعتداء على حرم الفجارة وإغلاق الحرم بالكامل في نهاية الصورة .

خُصِّصَ حرم للفجارة عرضه 11 م، 5،5 م من جهة اليمين و5،5 م من جهة اليسار، بدءاً من منتصف البئر (فتحات التهوية). ولوحظ في أثناء في الزيارة الميدانية أنه اعتُديَ على حرم الفجارة في قرية الصالحية كما تظهر (الصورة 14).

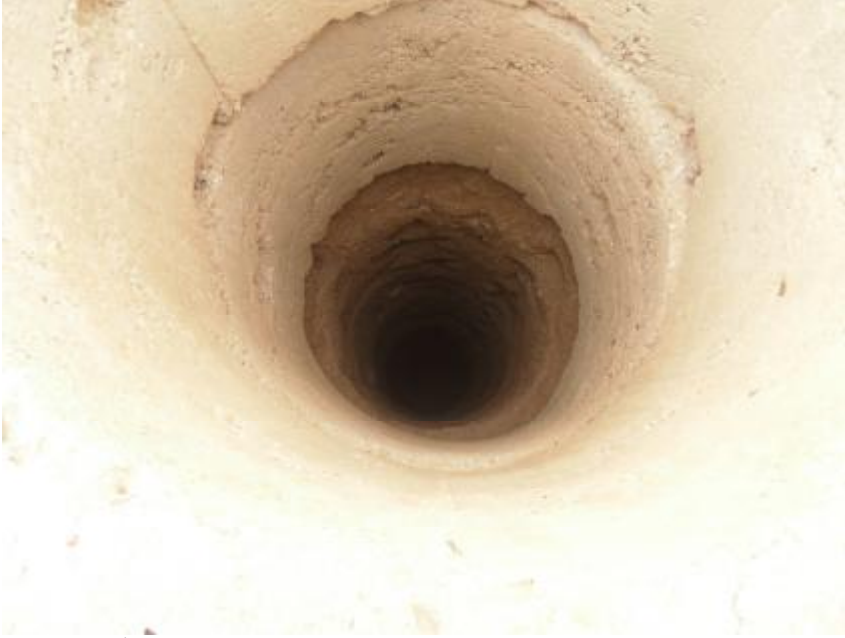
الصورة (15) فتحة بئر لفجارة الصالحية التي تتبع من أراضي ببرود ، حيث أُجْرِيَ تَقْمِيص ثلاثة الأمتار العليا بالأسمنت ومن الأسفل تظهر الطبقة الرسوبية الرباعية الهشة .  
المصدر: تصوير الباحث ، 2 / 5 / 2011 .

تتبع من أراضي بيروود من الجهة الشمالية الشرقية وتجري في وادي سيلبي، ومحفورة في تربة رباعية هشة لذلك لم تُحفرَ بشكل مستقيم بل حفرت على شكل خط منكسر (زكزاك) لتجنب الانهيارات التي يمكن أن تحدث فيها. يبلغ طولها نحو 3000م والجزء المغطى 2000 م. عمق آبارها في القسم العلوي نحو 35 م. وللجفارة فرعان يلتقيان في أراضي بيروود. وأجريَ تقيص الجزء العلوي من الآبار بالأسمت لعق 3 أمتار ورفعت عن الأرض بحدود متر تقريباً لحمايتها من السيول<sup>(1)</sup> (الصورة 15). كانت الفجارة مردومة ومغطاة جراء السيول، منذ أكثر من 800 سنة فنظّفت عام 1935م فتدفقت مياهها وصارت تروي الأراضي الواقعة جنوبي غرب النيك<sup>(3)</sup>. كانت غزارتها نحو 25ل/ثا عام 1962<sup>(4)</sup>، ثم انخفضت إلى نحو 20 ل / ثا في بداية السبعينيات من القرن العشرين. ومن الجدير بالذكر أن القناة ردمت وتضررت وضاعت معالمها بسبب السيل الجارف الذي حدث في ليلة 27 تشرين الأول عام 1937. وبعد ذلك ظهرت بعض المياه فيها عند نهاية أراضي بيروود فنظّفت

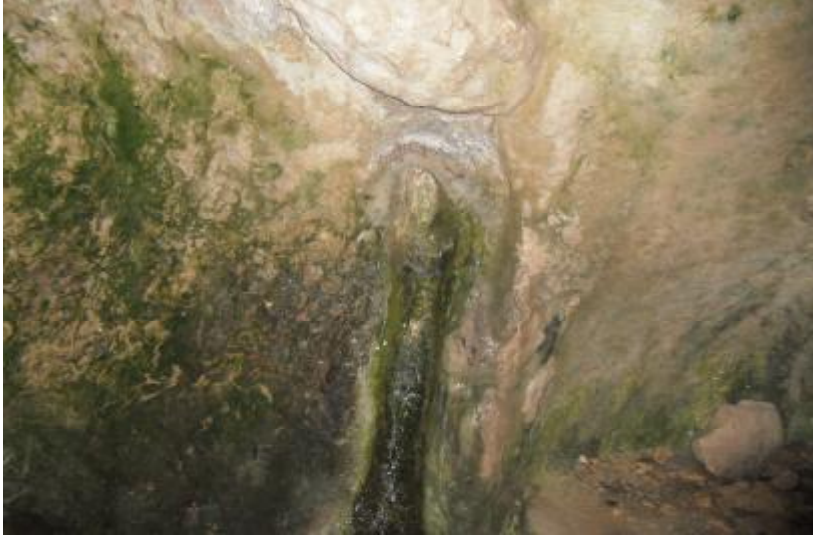
(الصورة 16) فجارة الماصي ويظهر المنبع والدرج ومدخل النفق التي تجري فيه المياه . المصدر : تصوير الباحث ، 18 / 4 / 2011 . يبلغ طول القناة نحو 2000 متر، تتألف القناة من قسمين قسم مغطى وقسم مكشوف . القسم المغطى يتألف من قسمين قسم منحوت في الصخر وقسم آخر مسقوف ومبني بالحجر والكلس، وللقناة فتحات للتهوية والتنظيف ومياه القناة صالحة للشرب حتى الآن ومياهها عذبة وباردة. وتتغير غزارتها من سنة إلى أخرى بحسب كمية الأمطار وتروي نحو 300 دونم من الأراضي الزراعية.<sup>(1)</sup>

وتقع في الجزء الغربي من القرية على يمين الطريق الرئيسي الذي يخترق القرية من الشرق باتجاه الغرب وقناة الماصي في الواقع هي عبارة عن عين طبيعية تتبثق من فتحة ضمن كتلة صخرية ضخمة. رُمِّتِ القناة وبُنِيَ درج ينخفض نحو الأسفل للوصول إلى العين الرئيسة للقناة، كما رُكِّبَ باب وسقف لحماية المنبع الأصلي للعين (الصورة 16).

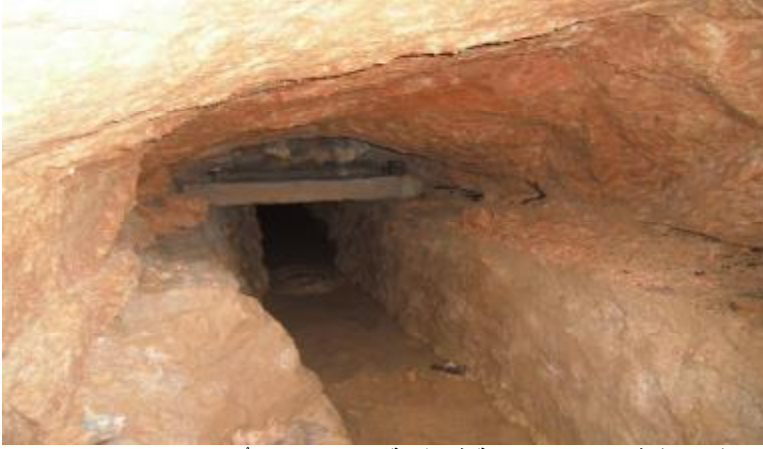
الصورة ( 17 ) فجارة عين الفختة في قرية السحل حيث حُفِرَ جزء منها بالصخر ويجري النزول إليها من خلال درج طويل .

يبلغ طولها نحو 2800 متر. وطول القسم المغطى منها نحو 2000 متر<sup>(1)</sup> ويقسم الجزء المغطى إلى قسمين قسم محفور في الصخر وقسم مدعم بالحجارة والكلس. والقناة محفورة بشكل متعرج (على شكل خط منكسر) في التربة الهشة حتى تقل الانهيارات فيها. رُقِّمَت بالتعاون مع مديرية مياه حوض نهري بردى والأعوج. ولها فتحات للتهوية والتنظيف، وهي قديمة جداً وتعود لآلاف السنين وخاصة أن المنطقة مأهولة منذ القدم.

تروي القناة نحو 150-200 دونم من الأراضي الزراعية.<sup>(2)</sup> ( الصورة 17 ) .

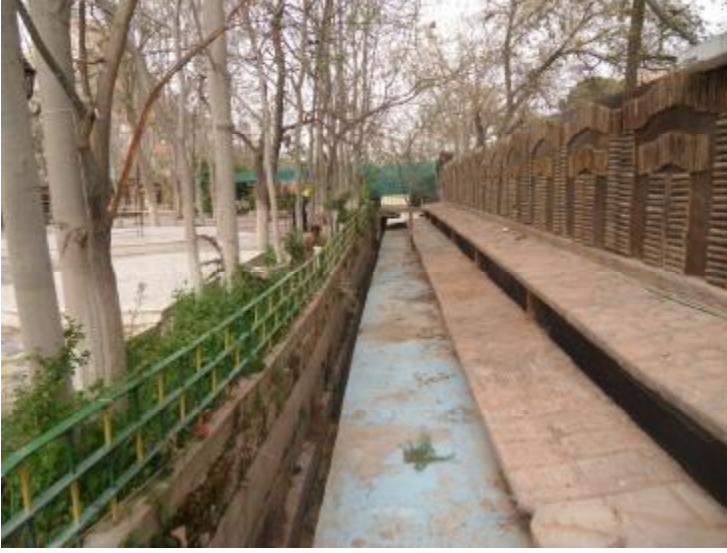
الصورة ( 18 ) الساقية التي كانت تجري فيها مياه عين قرينة قبل جفافها حيث يوجد مقصف وبحرة صناعية حالياً.

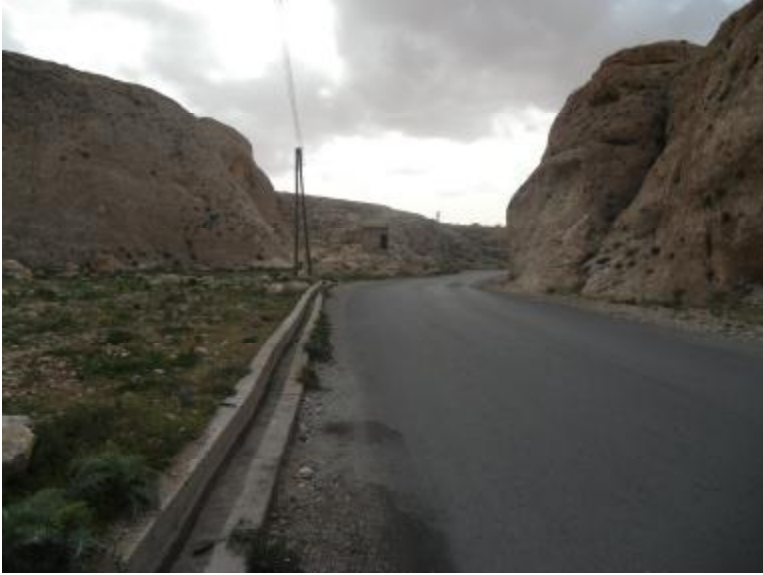
الصورة (19) الساقية التي كانت تجري فيها مياه فجارة عين سكفتا في وادي سكفتا

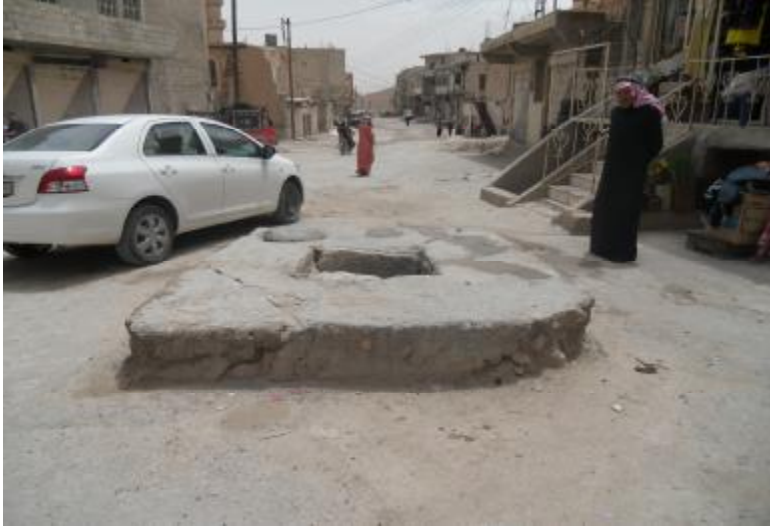
الصورة ( 20 ) فتحة بئر مكشوفة لفجارة رأس المعرة ويمكن سحب الماء منها، كما يوجد جرن صغير بجانب فتحة البئر يوضع فيه الماء لسقاية الحيوانات .

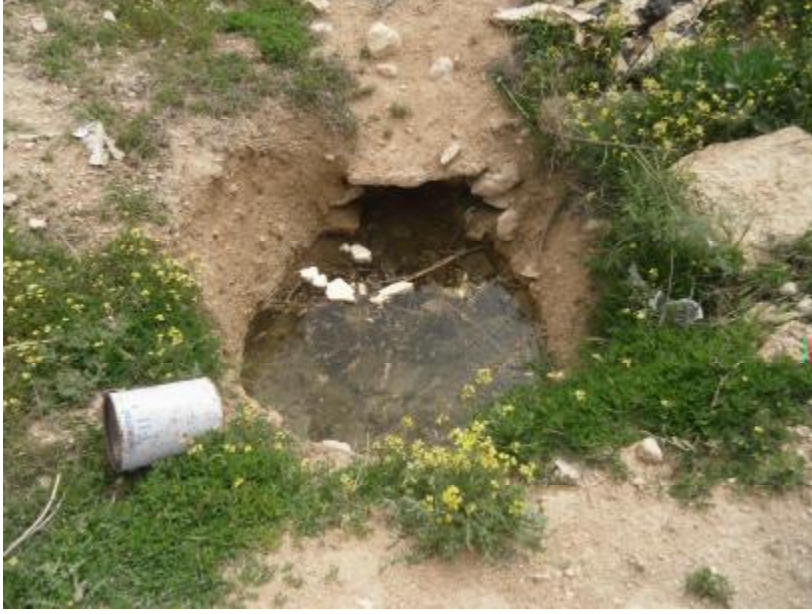
الصورة ( 23 ) فجارة السبيل حيث ظهرت فيها المياه هذا العام وهي مهمة .

2011/5/22م، تبيّن وجود الماء في البئر العلوي (الصورة 23). كانت تروي سابقاً عشرات الدنمات من الأراضي الزراعية. ومن الجدير بالذكر أنه توجد بئر رومانية قديمة تبعد عن فجارة السبيل نحو نصف كم تقريباً باتجاه الجنوب الشرقي في أعلى الوادي. ومياهها لا تجف وكانت جوانبها مبنية بالصخور. ولا تزال تشرب منه الأغنام والماعز. وقد خربت معالمها القديمة بتجريف أجزاء منها بالجرافة.

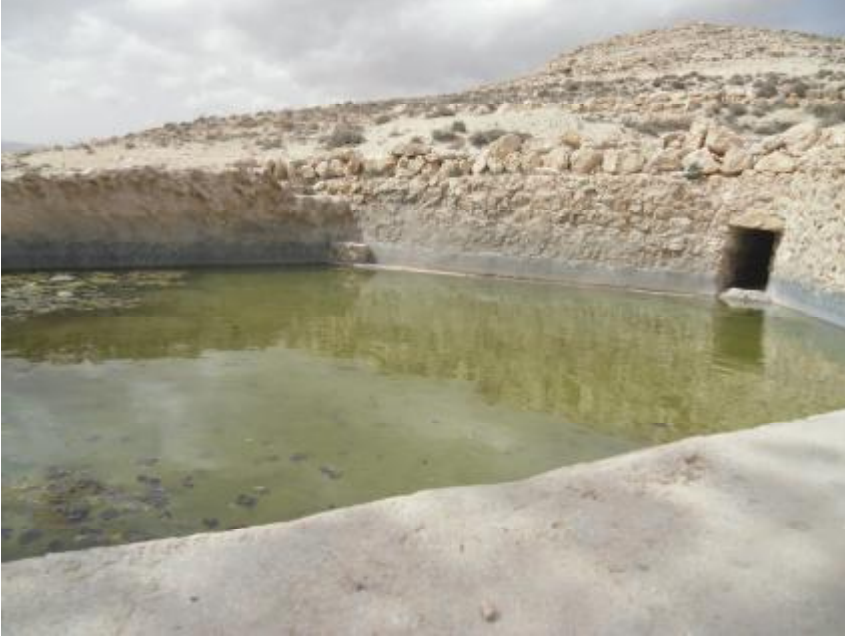
الصورة (24) مخرج فجارة عين حسين التي توجد في قمة جبلية .

تتميز هذه الفجارة بحفرها في قمة جبلية شديدة الانحدار. طولها نحو 100 م لها عدة فروع تصب في بركة. تتألف من خمس آبار بعضها حفر حديثا عمق الآبار العليا نحو 10 م. مياهها قليلة تعادل صبيب حنفية ماء ذات ضغط منخفض وهي لا تجف. بُنيَ خزان لتجميع المياه طوله 7م وعرضه نحو 5 م وارتفاعه نحو متر واحد (أي يتسع لنحو 35 م<sup>3</sup>) (الصورة 24). وتروي الأشجار المثمرة في أسفل الوادي تحت الطريق. (1)

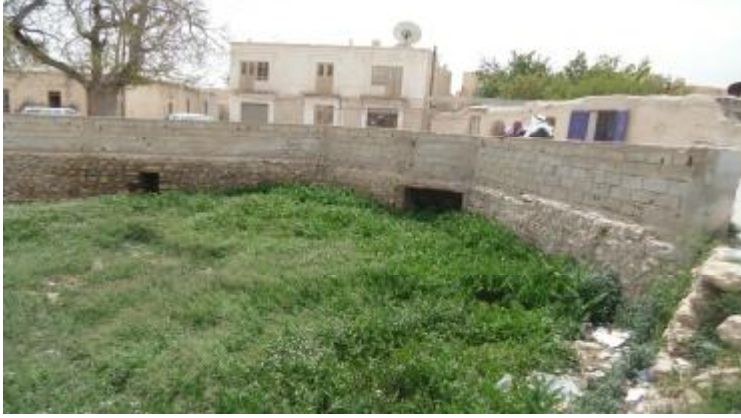
الصورة (25) مخرج فجارة رأس العين حيث لا تظهر مياهها في الصورة لأن الحشائش تغطيها.

تقع هذه الفجارة داخل قرية رأس العين بجانب جامع حابس بن الأقرع وتبعد نحو 4 كم عن مدينة ببيروود باتجاه الغرب. في الواقع رأس العين عبارة عن عين طبيعية ترفدها فجارتان تصبان عند المنبع من جهة الجنوب والجنوب الغربي يبلغ طول كل واحدة نحو 300 م وعمقها نحو 3-4 م، يقل هذا العمق تدريجياً كلما اقتربنا من المخرج. تقل غزارة الفجارتين مع النبع كلما قلت كمية الأمطار والثلوج والعكس صحيح. تسقي الفجارة حالياً أكثر من 150 دونماً. ولوحظ في أثناء الزيارة الميدانية وجود الطين والأعشاب المختلفة، النامية بكثافة خاصة النباتات المائية مثل القرة والجرجير، في البحرة التي تخرج منها العين والتي تصب فيها الفجارتان وتبلغ مساحتها نحو (350م<sup>2</sup>)<sup>(1)</sup>، لذلك يجب إزالة الأعشاب والأحوال لتسهيل خروج المياه وتقليل كمية المياه الضائعة عن طريق التبخر<sup>(2)</sup> (الصورة 25).

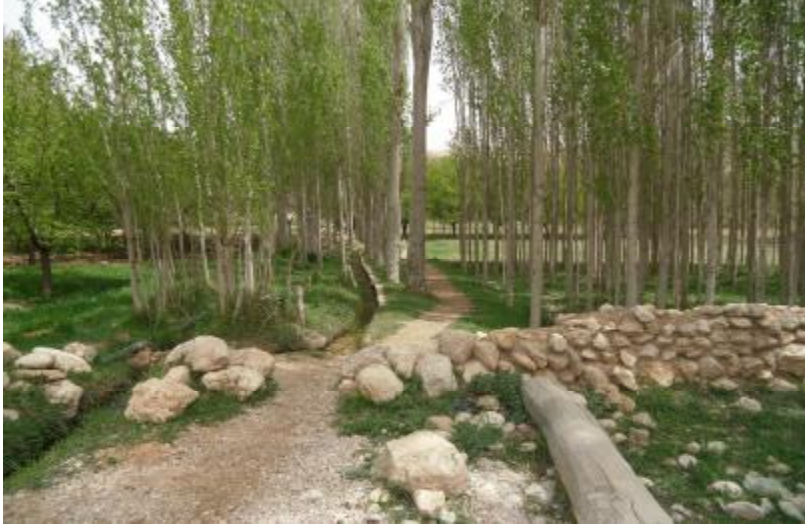
الصورة (27) الساقية التي تجري فيها مياه فجارة رأس العين وجزء من الحقول التي تروبوها.  
المصدر: تصوير الباحث ، 2 / 5 / 2011 م .
