مخاطر أشكال سطح الأرض في بلدة معلولا

الدكتور غزوان سلوم *

الملخص

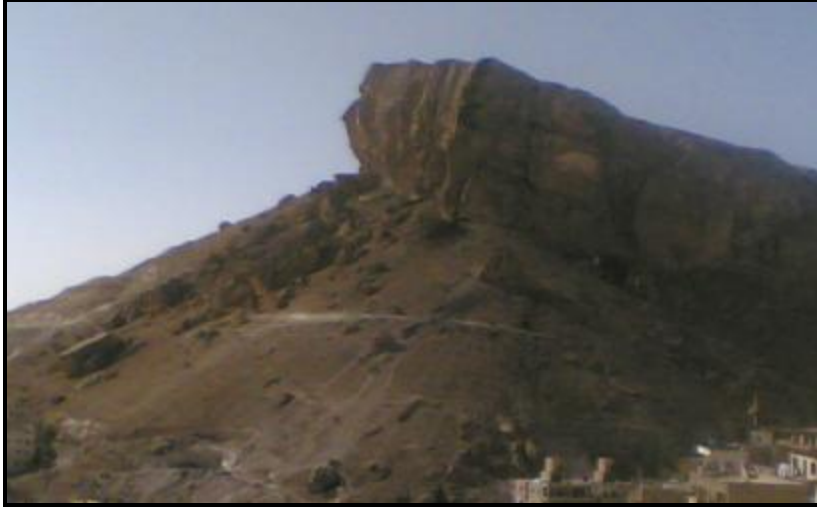
صورة رقم (1) تبين طبقة الصخر الكلسي العليا(الجرف)، وطبقة الصخر الكلسي المارلي الدنيا(الحدور)

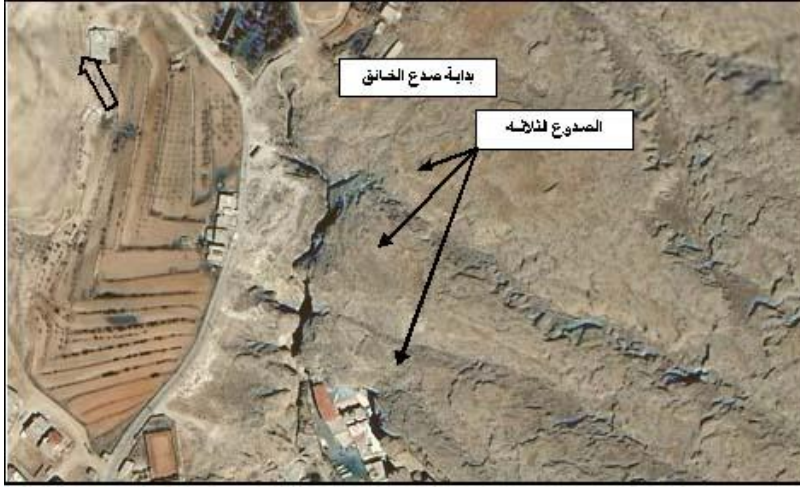
الفضائية التي تعطي تفصيلات واضحة ودقيقة عن واقع الحال (صورة رقم 3)، فقد لوحظ أن خانق معلولا تأثر بعدة صدوع، أولها متراكب معه بمحور شمالي شرقي - جنوبي غربي بطول يقارب (300) متراً، ينحرف بزواوية قائمة متوافقاً ومتعامداً مع امتداد صدع آخر، ليعود بعد ذلك إلى اتجاهه السابق عند بداية الخانق، وينقطع صدع الخانق مع ثلاثة صدوع متوازية فيما بينها ذات اتجاه شمالي غربي - جنوبي شرقي، يمتد أطولها لمسافة (500) م، ويقع في الجهة الشمالية الغربية عند بداية الخانق، يليه باتجاه الجنوب الشرقي صدع آخر بطول لا يتجاوز (300) م، ثم صدع ثالث وهو الأقصر بينها بطول يقارب (225) م، تتضح معالمه عند مخرج الخانق.

صورة رقم (2) تبين خانق معلولا والصدوع الثلاثة المقاطعة له

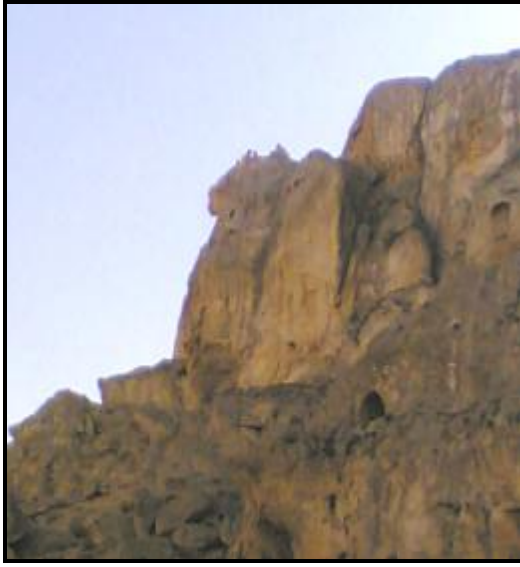
صورة رقم (3) تبين عدة كسور متوازية تقطع جبهة جبل الصخر الغربي في عالية الجانب الأيسر من الطريق المؤدية إلى الفندق.

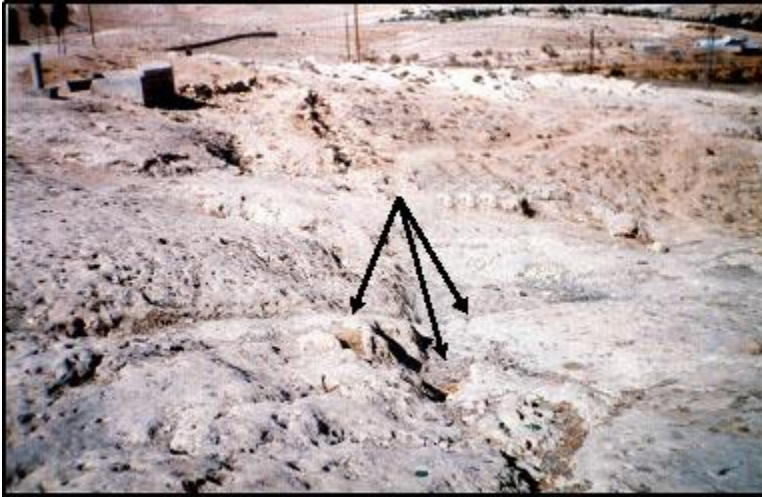
صورة رقم (4) تبيّن حزمة من الكسور المتقاطعة على ظهر الكويستا في منطقة جبل الصخر الشرقي.

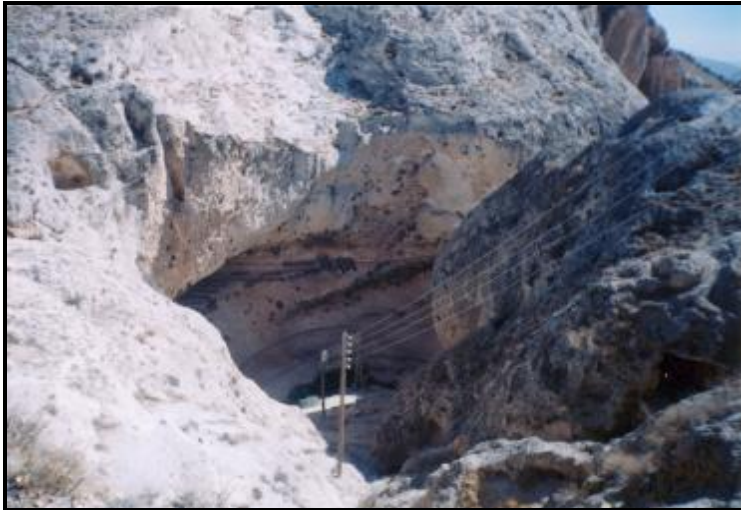
صورة رقم (5) مغارة المشنقة المتراكبة مع عدة صدوع متقاطعة في الثلث الأخير من الخائق.

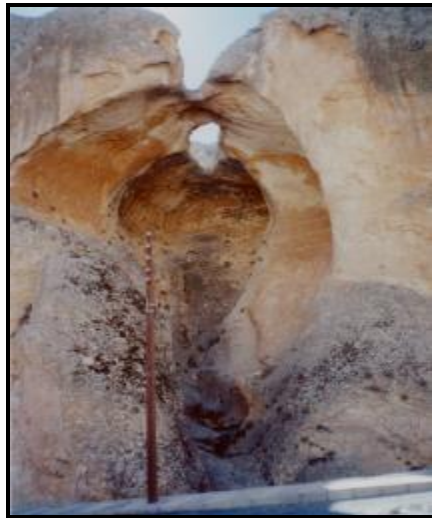
صورة رقم (6) جانب مكشوف من بئر كارستي ناتج عن تراكم عمليات الحت المائي والتحلل الكيميائي وتركزها موضعياً مع بالعة كارستية ناجمة عن تقاطع صدعين.

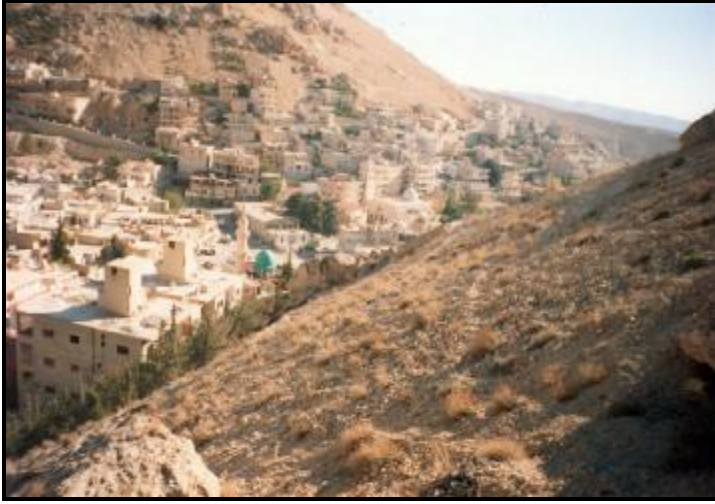
- 4- تراوح زوايا انحدار القطاعات العلوية من الحدورات بين (3-10)°، حيث تبدأ بسطح شبه مستو يقع عند قاعدة الجرف، ثم تزداد زاوية الانحدار بشكل متسارع حتى تبلغ نحو (50)°، مع تحذب طفيف. صورة رقم (8).

صورة رقم (8) تبيّن شدة انحدار القطاع العلوي من حدور الصخر الغربي والبالغ نحو (50°).

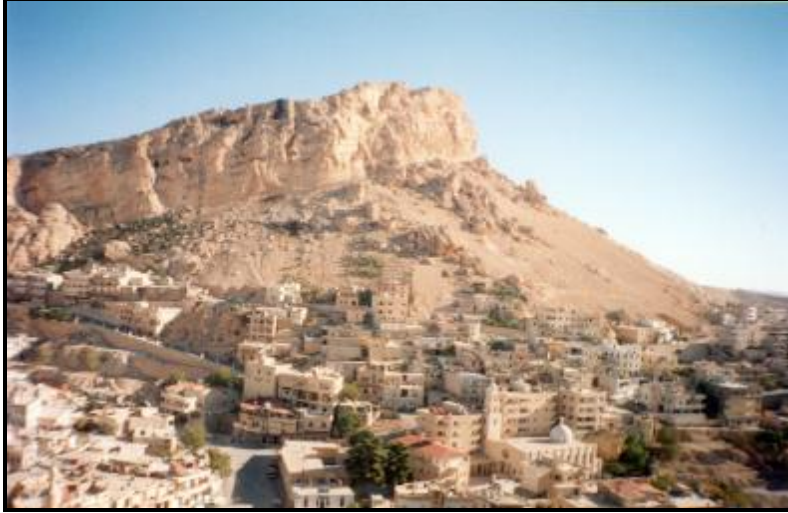
6- يختفي نطاق البيدمنت* في كثير من مواقع القطاعات بسبب التدخل البشري، حيث تمت عمليات التسوية والإزالة لغايات خدمية و عمرانية، مما يعني أن الضغط والتقل (الدفع) الهائل الذي كان يتحمله البيدمنت نتيجة ارتكاز باقي القطاعات المنحدر عليه- كونه يمثل أقدام الجبال ويخلق توازناً جيومورفولوجياً في مجمل العمليات المسؤولة عن تطوير المنحدر وتراجعته- أصبح موجهاً نحو المباني والمنشآت الخدمية- الاقتصادية التي حلت محله. صورة رقم (9).

صورة رقم (9) تبين اختفاء البيدمنت في مواقع كثيرة من حدود الصخر الشرقي تحت المباني، فضلاً عن توضع الكتل الصخرية بشكل متتال على نسق واحد تقريباً.

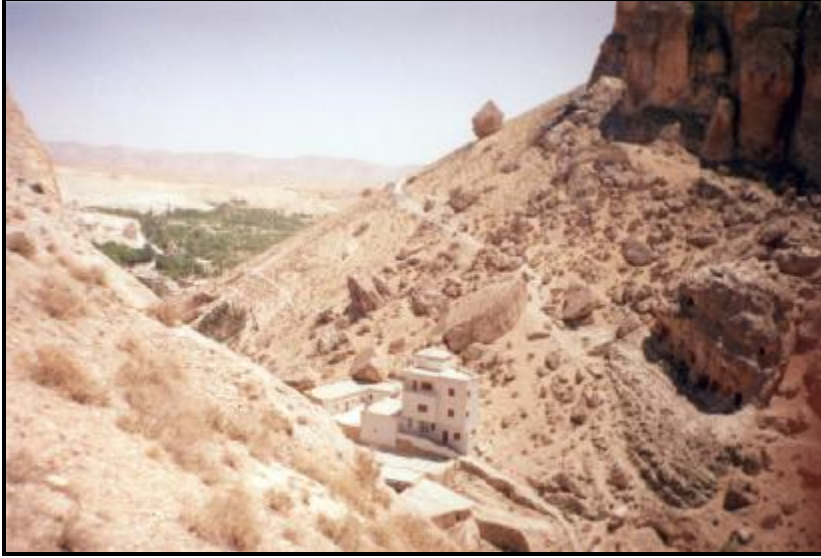
صور رقم (10) تبيّن الحافة المنحدرة في منحدر الصخر الغربي.

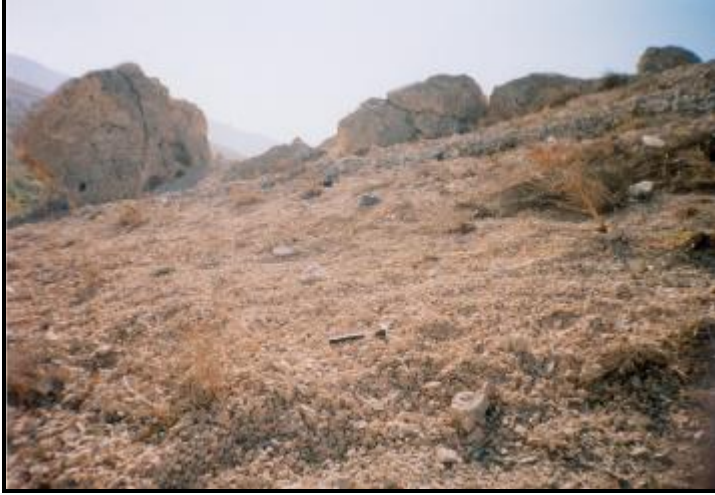
صور رقم (11) تبين الغطاء الحصى الذي يغطي حذور الصخر الغربي، وقلة النباتات عليه.

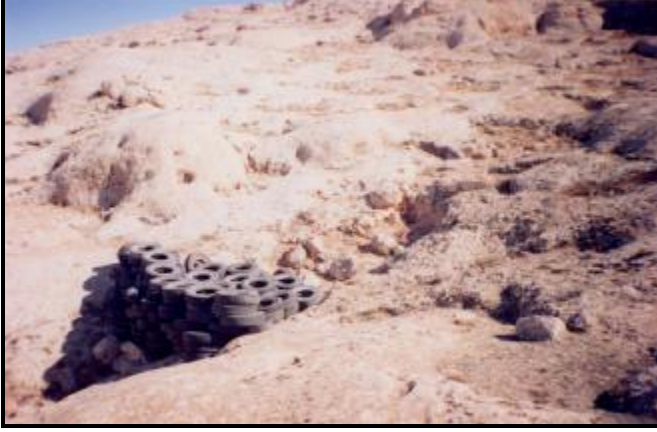
صورة رقم (12) تبين جزءاً من قطاع طولي لأحد أودية جبل الصخر الشرقي المنتهية إلى الخائق،
لاحظ المسرعة والجلاميد المكورة فوق قاعه.

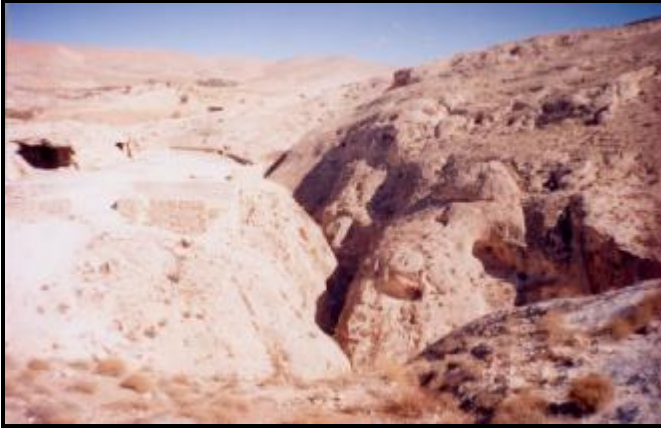
صورة رقم (13) تبين مقطعاً عرضياً مثلثياً لأحد أودية جبل الصخر الشرقي.

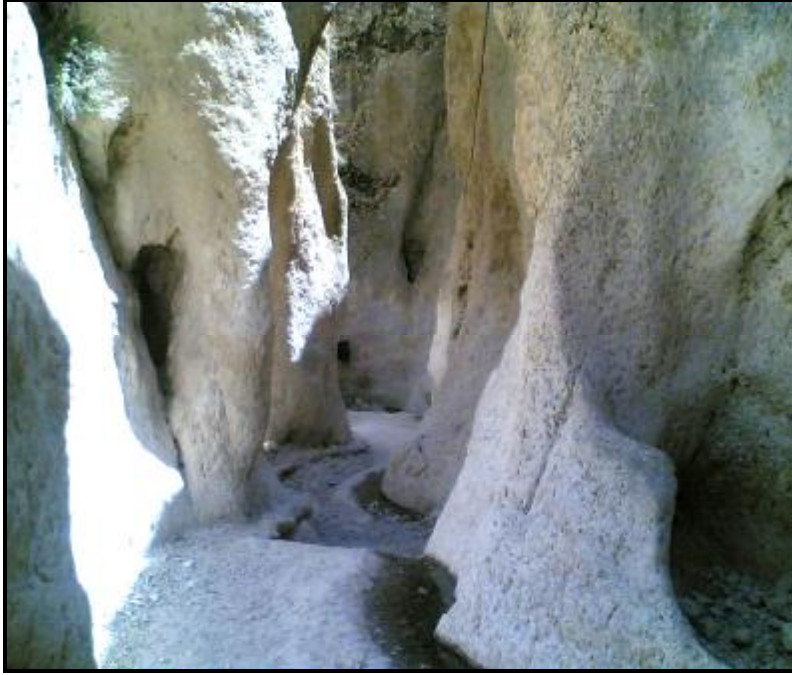
صورة رقم (14) تبين تقابل بطون الخانق وخواصره.

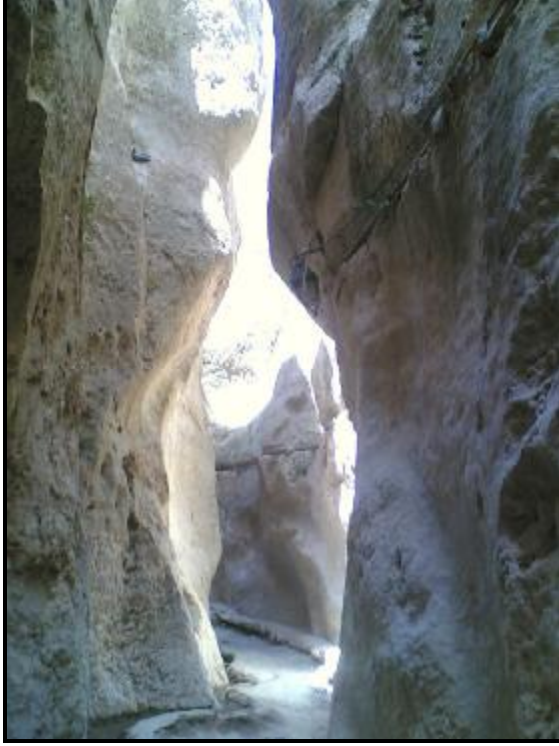
صورة رقم (15) تبين الجزء الضيق وسط جداري الخانق.

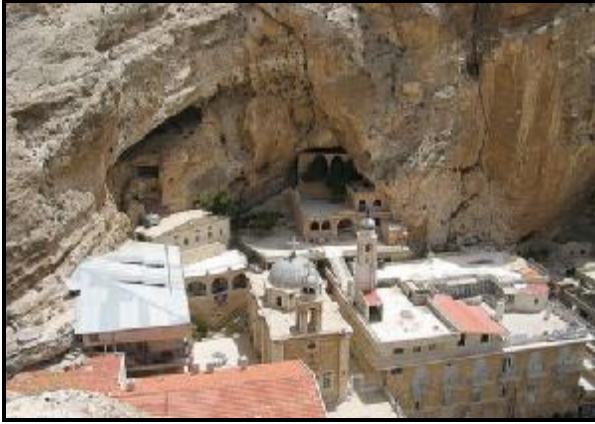
صورة رقم (16) تبين جانباً من مغاور دير مار تقلا.

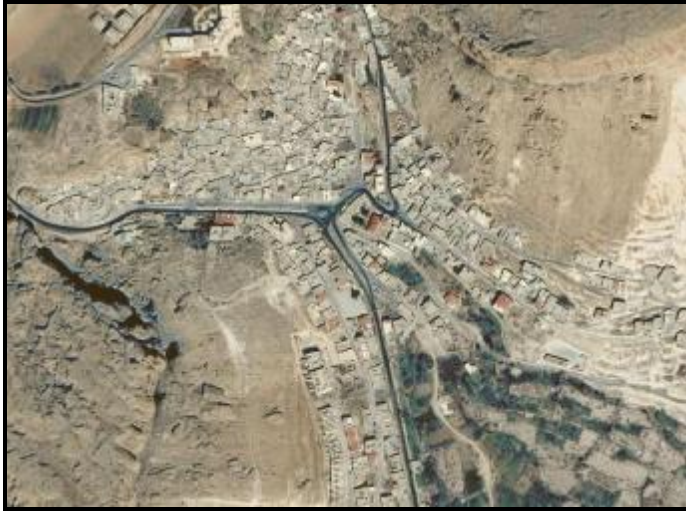
تؤثر العوامل الطبيعية في توسع التجمعات السكانية أو تحد من ذلك، ففي حين يساعد توافر المساحات - كما في المناطق السهلية والهضبية - المخططين على زيادة مساحات المباني والمنشآت الخدمية وفق معايير السلامة والأمان، فإن المناطق الجبلية ذات المنحدرات الضيقة تفرض شروطها الجغرافية الصارمة على المخططات العمرانية للتجمعات السكانية التي يسود فيها نمط الأبنية متعددة الطوابق الخطرة، وترتفع أسعار المباني والأراضي، كما هو ملاحظ في بلدة معلولا على منحدرات جبلي الصخر الشرقي والصخر الغربي بعد أن شغل معظم منحدر جبل ذلل بالمباني. صورة رقم (17).

صورة رقم (17) تبيّن توزيع المباني والكتل الصخرية في البلدة

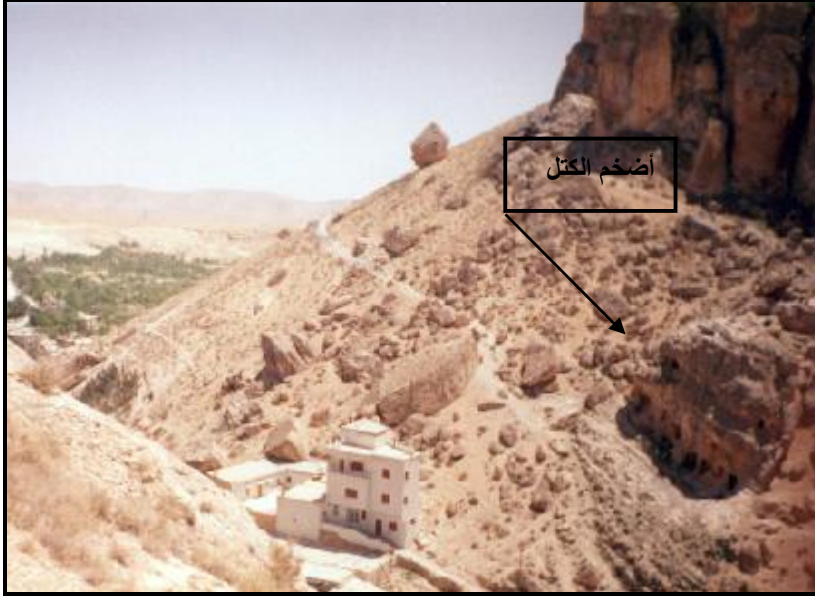
حتى أن بعض مواقع المباني اختيرت بشكلٍ منافٍ للمنطق ولأبسط قواعد السلامة، فقد بُني بعضها عند سافلة الكتل الصخرية الضخمة كما هو الحال في القطاع الأوسط من منحدر الصخر الغربي، وقد تجاوز عدد الكتل المحيطة بها أكثر من (35) كتلة صخرية، تصل أبعاد أكبرها إلى (21 x 9 x 3) متراً، صورة رقم (18).

صورة رقم (18) تبين بعض منازل منحدر الصخر الغربي.

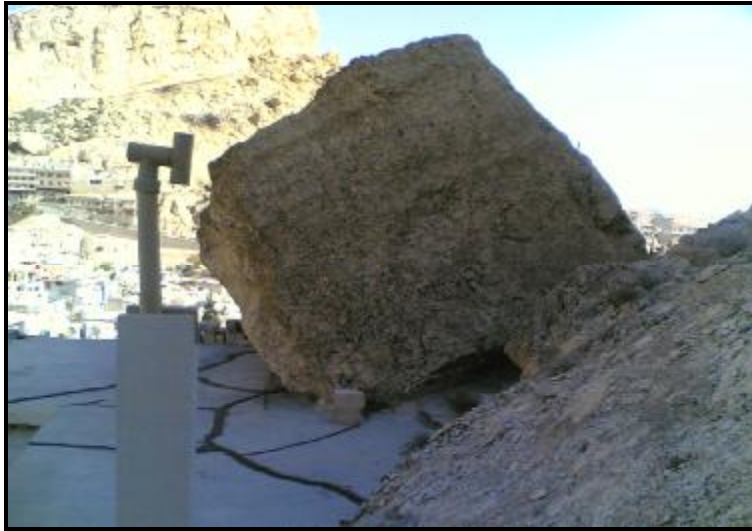
ويتفاوت خطر الكتل المستقرة على المنحدرات حتى ضمن المنطقة الواحدة، ففي الموقع السابق يرتفع خطر تحرك الكتل الصخرية إلى أعلى مستوياته عند المنزل الأول المبني تحت كتلة صخرية أبعادها (6x5x3) متراً يظنها الناظر من بعيد واقعة عليه، صورة رقم (19-20)، ويدعم هذا الخداع البصري وجود آثار إصلاح سقف المنزل، إلا أن التحقق الميداني أكد بناء المنزل أسفل الكتلة الصخرية التي تختفي قاعدتها تحت السقف، أمّا تشققات السقف فيعتقد أنها ناتجة عن تأثير قوة دفع حركة الكتل والحصى التي تتوضع فوق المنحدر وخلف المنزل مباشرة.

صورة رقم (19) تبين الكتلة الصخرية التي بني تحتها المنزل.

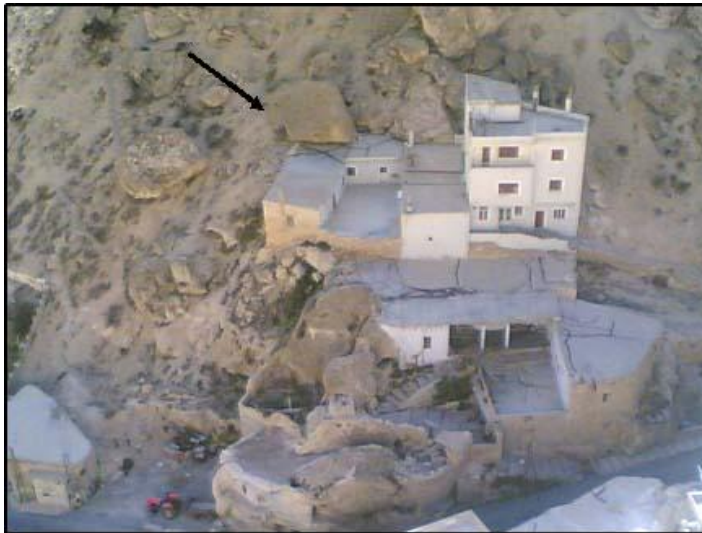
صورة جبهية رقم (20) للمنزل السابق ذاته، تبين الوضع المخادع بصرياً للكتلة اليسرى.

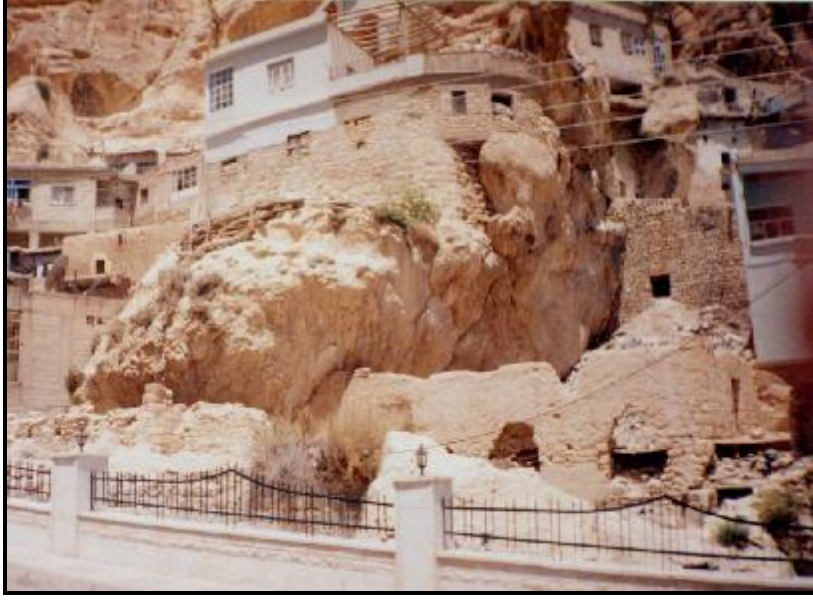
كما أظهرت الدراسة الميدانية العديد من المواقع المختارة بشكل لاعقلاني للبناء، كتلك المبنية على كتل صخرية مقطعة بشقوق رأسية مائلة بزوايا راوحت بين (10°-45°) عن الشاقول وذات أجزاء معلقة مفصولة عنها بشقوق رأسية، قد تسبب في حال انهيارها ضرراً جزيئياً للمنزل وما يجاوره، صورة رقم (21).

صورة رقم (21) تبين أحد المنازل المبنية فوق كتلة صخرية متشققة.

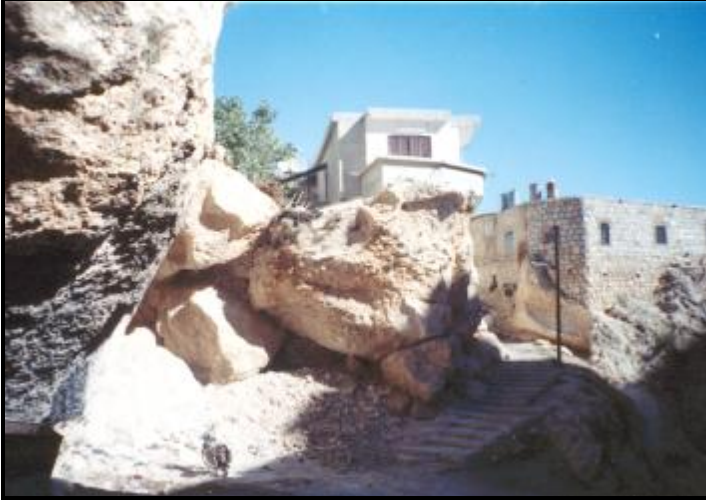
وقد تبنى المنازل على كتل صخرية سليمة نسبياً، إلا أنها مرتكزة على كتل صخرية أصغر حجماً، وأقل استقراراً في حال تعرضها لقوة محرّكة، صورة رقم (22).

صورة رقم (22) تبين أحد المنازل المبني على كتل صخرية مستقرة على أخرى أقل حجماً.

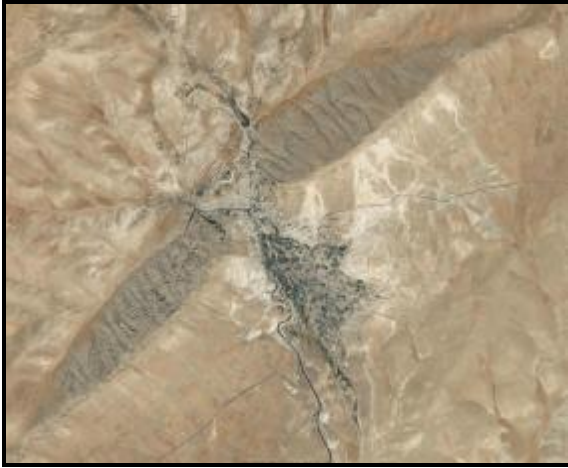
صورة رقم (24) تبين تناوب مناطق انتشار الكتل الصخرية مع مناطق المسيلات الضحلة ذات اللون الأبيض في منحدر الصخر الشرقي.

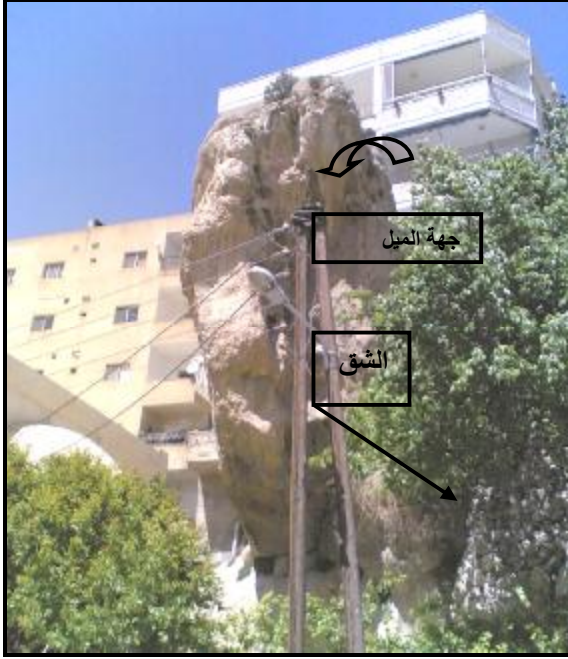
ويلاحظ داخل البلدة كتلة صخرية منتصبة مائلة بنحو (5) باتجاه دير مارجوريوس، وما يزيد من خطورة وضعها وجود شق عرضي عند قاعدتها في النصف الواقع باتجاه ميلها ذاته، صورة رقم (26)، وتجاوز ارتفاعها المسافة الفاصلة بينها وبين جدار الدير، مما يعني أن سقوطها يشكل خطراً محققاً عليه.

صورة رقم (26) تبين كتلة صخرية بار ارتفاع نحو (6) أمتار، تميل نحو دير مارجوريوس إلى يسار الصورة.

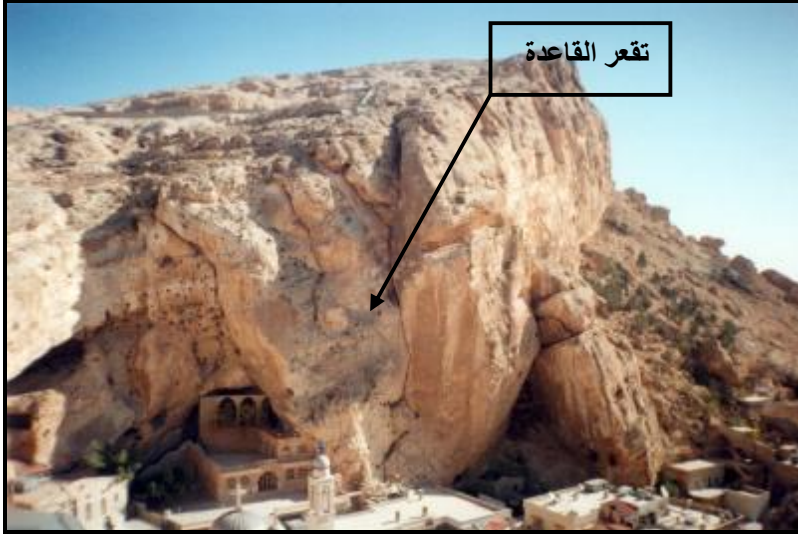
صورة رقم (27) للكتل الصخرية المهدة لدير مارثقلا وما يجاوره.

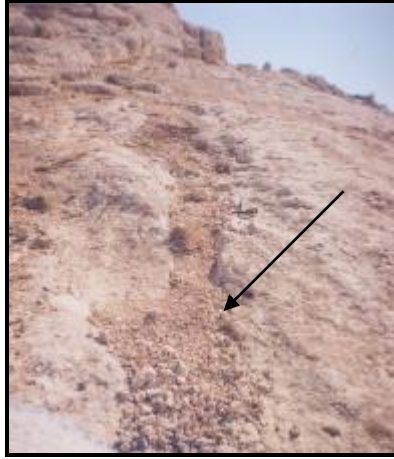
صورة رقم (29) تبين أحد الكسور السطحية المدفونة المخلعة للكويستا والموازية لجبهتها، يراوح اتساعه بين (15-30) سم، في منطقة جبل الصخر الشرقي. وهناك بعض الكتل الصخرية المعلقة على أحد جوانب الخانق، وهي بقايا طبقات أزيلت أجزاءها السفلى تحت تأثير عمليات الحت السفلى، ومما يندرج بالخطر وجود الفواصل الرأسية التي تسلكها المياه المتسربة موسعة إياها بالتسرب والتحلل. صورة رقم (34).

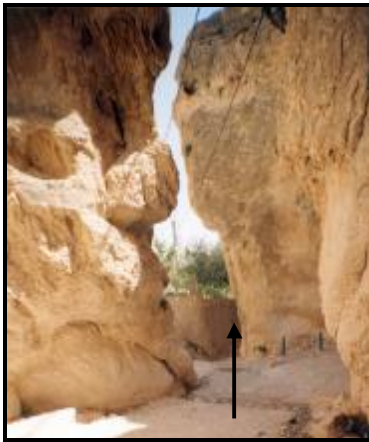
صورة رقم (34) لإحدى الكتل المعلقة أعلى الجدار الأيسر من الخانق.

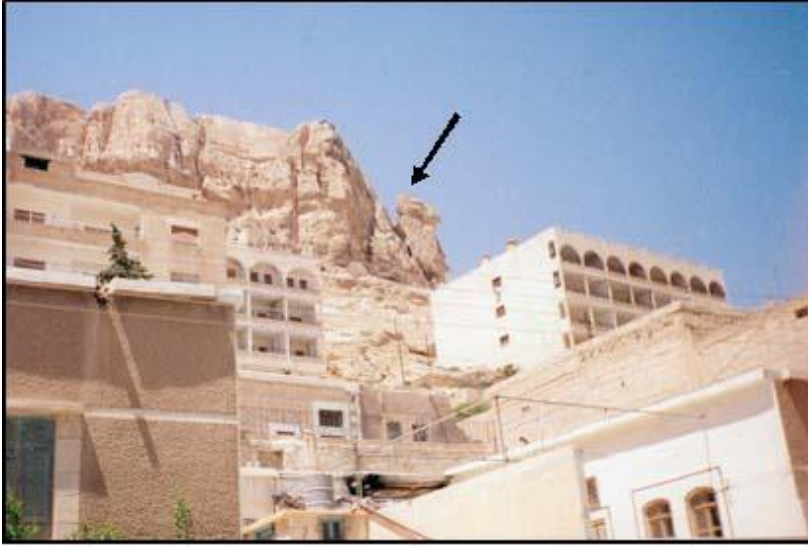
ومن الشقوق ما يكون مائلاً فيشكل سطح انزلاق محتمل يساعد على تحريك الكتل الصخرية بعيداً عن مسقطها الرأسي، فيصعب بذلك تحديد مواقع خطرها ومن ثم السيطرة على نتائج تحركها، وقد رصدت هذه الظاهرة في العديد من المواقع، كما هو الحال في أعلى نقاط جبهة جبل الصخر الغربي، حيث ترتكز كتلة صخرية يزيد ارتفاعها على (6) أمتار، متجهة نحو المباني الحديثة على منحدر الصخر الغربي. صورة رقم (30).

صورة رقم (30) تبيّن الكتلة المرتكزة على جانب جرف الصخر الغربي، ويفصلها عن الجرف شق مائل.

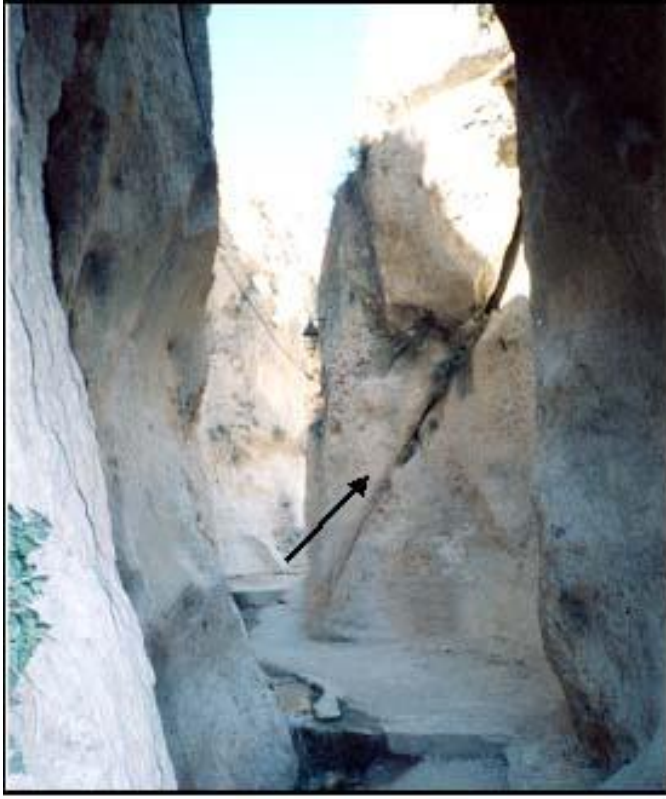
أقصى سُمك لها والبالغ قرابة ثلاثة أمتار على عرضه البالغ- في هذا الموقع- نحو
المترين صورة رقم (31).

صورة رقم (31) تبين أحد الشقوق المائلة على الجدار الأيسر للخانق.

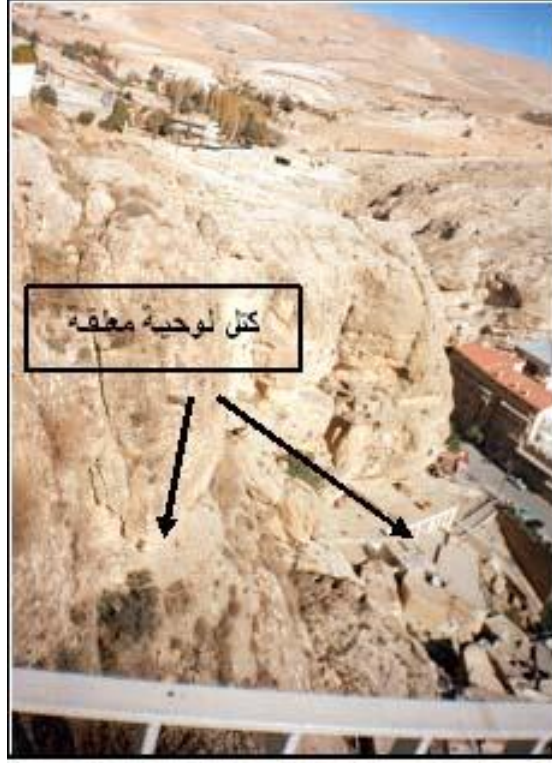
منهارة، تنتشر بكثرة في الأجزاء العليا من جرف جبل ذلل وبالتحديد تحت سور فندق سفير معلولا، مما يهدده و المنازل الواقعة دونها. صورة رقم (32).

صورة رقم (32) تبيّن بعض الكتل اللوحية المعلقة على جرف جبهة الكويستا تحت سور الفندق وأمامه.

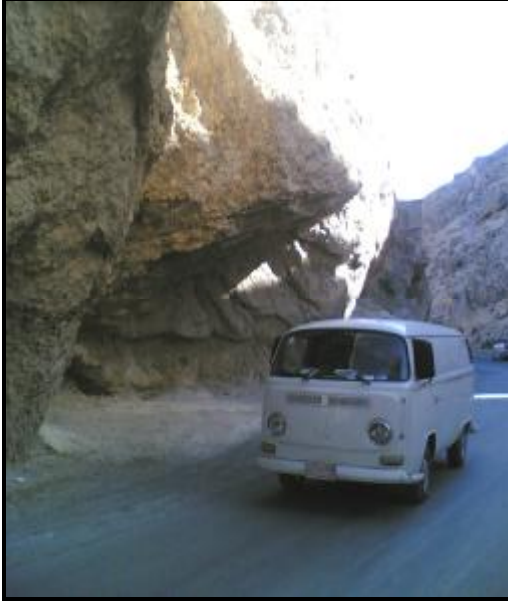
كما تؤدي سطوح الارتصاف (التطبيق الصخري) الأفقية أو شبه الأفقية دوراً مهماً في تهديد بعض المواضع، وأكثرها وضوحاً طبقات قاعدة إحدى شرفات الجانب الأيمن من الطريق اليسرى المؤدية إلى الفندق، وتتكون من الحجر الكلسي، لا يزيد ميلها على (5°)، وتراوح ثخانتها بين (20-40) سم. صورة رقم (33).

صورة رقم (33) تبيّن الطبقات الأفقية المكونة لقاعدة شرفة في الجانب الأيمن من الطريق اليسرى المؤدية إلى الفندق.

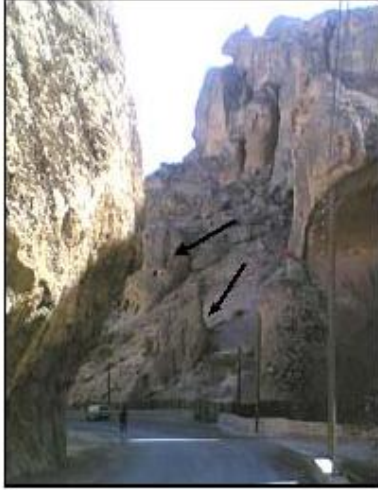
هي بقايا صخرية من أصل كتلة الجبل، تقف منتصبة على شكل حواجز صخرية يراوح ارتفاعها بين (1.5-8) أمتار، ويتميز معظمها بكثرة شقوقه الرأسية، مما يضعف تماسكها ويقلل أهميتها في حماية ما دونها من منشآت ومنازل، بل ويمكن القول: إنّها تمثل أحد عوامل الخطر في حال تراكمت خلفها كتل صخرية أكبر حجماً وأثقل وزناً، تضغط عليها وصولاً إلى حد تتحطم فيها منزلقة مع ما وراءها نحو أسفل المنحدر، صورة رقم (35).

صورة رقم (35) تبين مجموعة حواجز صخرية (نواشز) في القطاع الأدنى من منحدر الصخر الغربي، مطلة على الطريق العام المؤدية إلى الفندق.

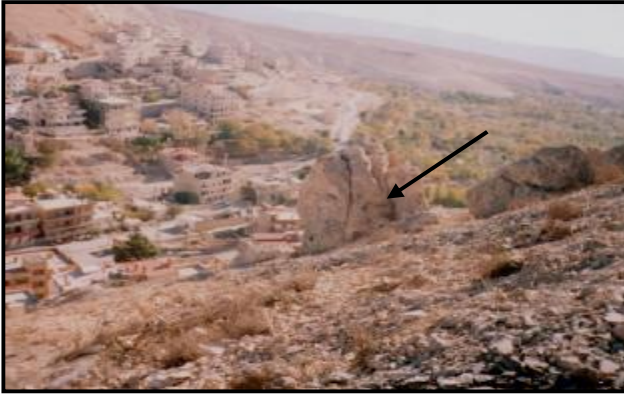
صورة رقم (36) تبين إحدى نواشز منحدر القطاع العلوي لمنحدر الصخر الغربي.

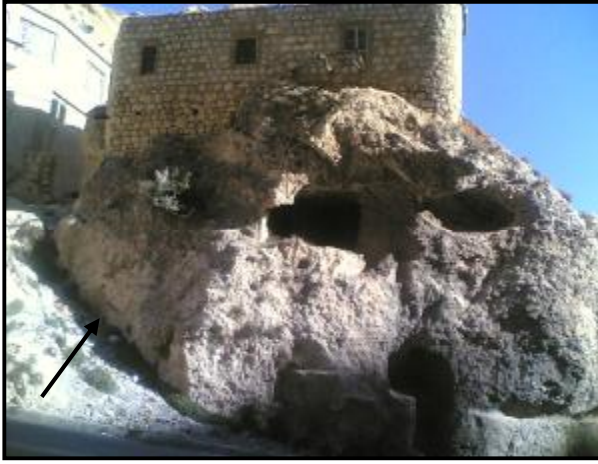
صورة رقم (37) تبين أحد المنازل المبنية على كتلة صخرية. ويدل السهم على الكسر المائل في الجهة اليسرى من الكتلة الصخرية.

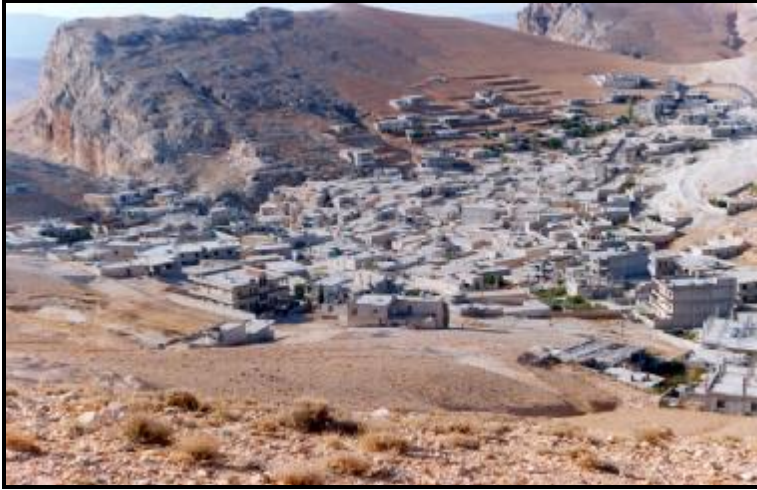
صورة رقم (38) تبيّن مظهراً عاماً لبلدة جبعدين المجاورة لبلدة معلولا.

- 4- يقترح الباحث حلاً أكثر فعالية من الشبكة الفولاذية المثبتة للكتلة الهابطة، وهو إزالتها بالتقطيع التدريجي من الأعلى نحو الأسفل، إلا أنها عملية تتطلب الكثير من الدقة والخبرة في اختيار الأجزاء القابلة لقطع والإزالة دون تحريض الكتلة على الحركة.
- 5- يمكن تسوية منحدرات الصخر الشرقي بعدة مصاطب بغية زراعتها بأشجار متأقلمة مع مناخ المنطقة، أو استخدامها بمشاريع عمرانية، أمّا منحدر الصخر الغربي فلا يمكن إنشاء أكثر من مصطبتين عليه لضيقه.
- 6- لا بدّ من الاتجاه بعمليات البناء نحو ظهر الكويستا- بعيداً عن مقدمها - وهو الجزء الأكثر أماناً بين أجزائها كما هو الحال في بلدة جبعدين المجاور، صورة رقم (38).

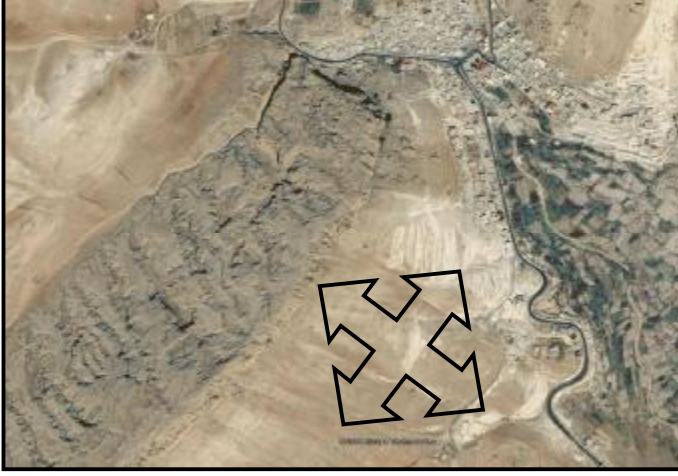
صورة فضائية رقم (39) تشير الأسهم إلى المناطق الآمنة من حذور الصخر الغربي .
