التقييم الإنشائي للمنشآت البيتونية المسلحة المتصدعة

د.م عبد الحميد كيخيا . كلية الهندسة المدنية-جامعة دمشق

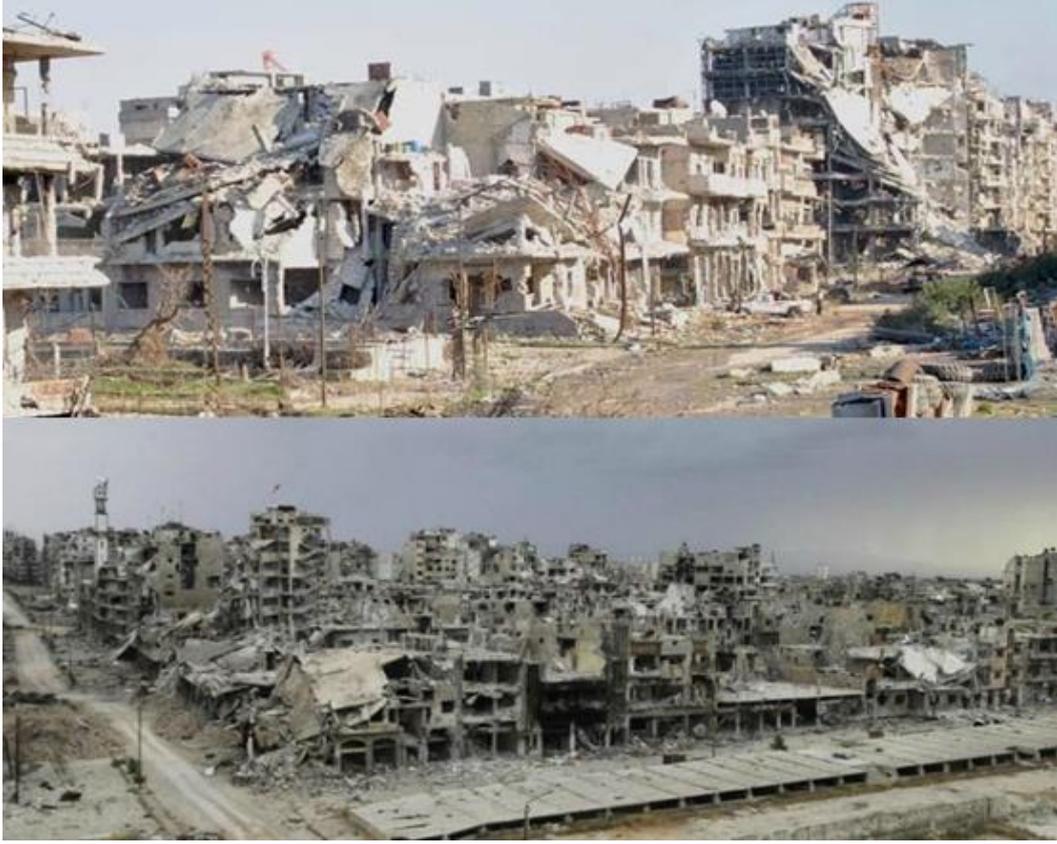
الشكل (١) بعض الصور عن التدمير الحاصل في بعض الحياء في حمص .

إن الظروف الراهنة التي تمر بها سورية والتدمير الرهيب الذي أصاب عدد كبير من الأبنية والمنشآت ونتيجة الأعمال التخريبية يدفعنا للتفكير بشكل جدي للأهتمام بعملية تقييم وتقوية المنشآت المتصدعة لأهميتها القصوى في عملية إعادة الإعمار ، التي سوف تكون قريبة إن شاء الله ، واتخاذ القرار الصحيح المناسب في هذه الحالات . المثال الواقعي التالي يبرهن على أهمية عملية التقييم الإنشائي للأبنية المتصدعة واتخاذ القرار المناسب وانعكاساته الاقتصادية . الصور (١) تبين التدمير الحاصل في بعض شوارع مدينة حمص .

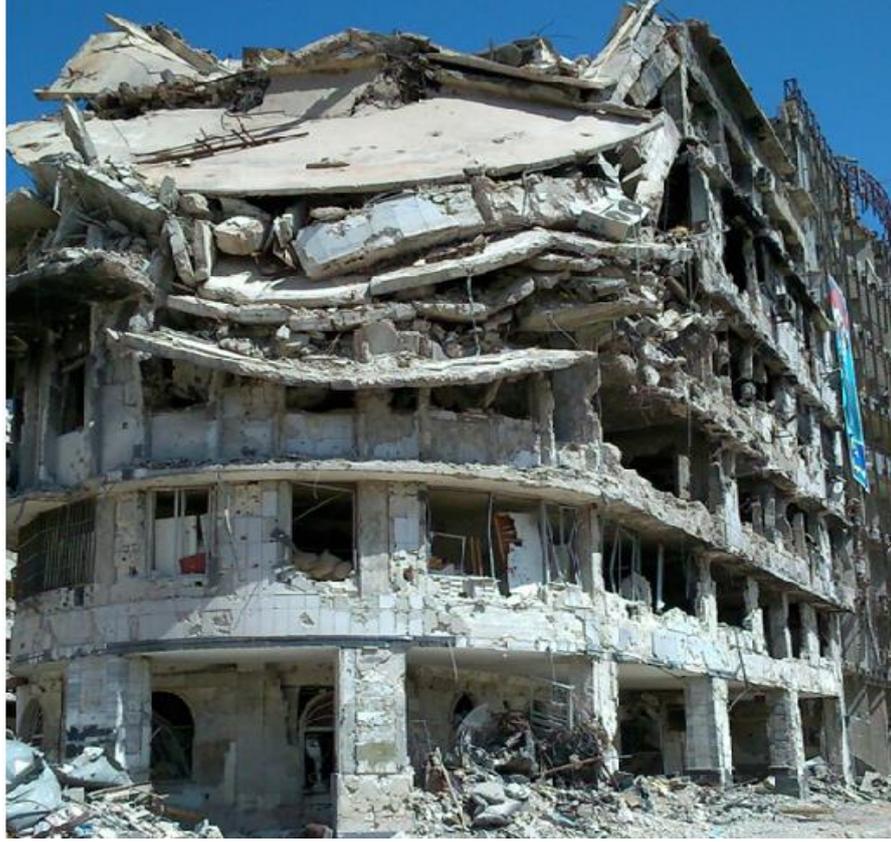
الشكل (٢) الأنهيارات الحاصلة في مبنى اتحاد عمال حمص .

نلاحظ من الصورة على الشكل (٢) وهي لمبنى اتحاد عمال حمص : انهيار بشكل كامل للبلاطات في الواجهة الجنوبية للطوابق (السادس ، الخامس ، الرابع ، والثالث)، الواجهة الشرقية والواجهة الغربية متصدعة بشكل جزئي ، يوجد بعض التصدعات والانهيارات في بعض العناصر (الأعمدة ، الجوائز ، والبلاطات) في داخل البناء .

كان القرار الأولي (من قبل الإداريين) يقضي بإزالة المبنى وإعادة إنشائه من جديد .

بعد عملية الكشف الأولي وإجراء بعض الأختبارات حصلنا على المعلومات التالية :

- ١- الأساسات سليمة ولا يوجد فيها أية تصدعات
- ٢- % (٣٠-٤٠) من الهيكل الإنشائي سليم .
- ٣- % (٣٠-٤٠) من الهيكل الإنشائي متصدع بدرجات متفاوتة ويمكن تدعيمه وتقويته .
- ٤- مقاومة البيتون الفعلية في العناصر الإنشائية الرئيسية هي بحدود 18 MPa .

بعد القيام ببعض الحسابات الأولية توصلنا إلى قرار بانه يمكن تدعيم البناء وإرجاعه إلى ماكان عليه .

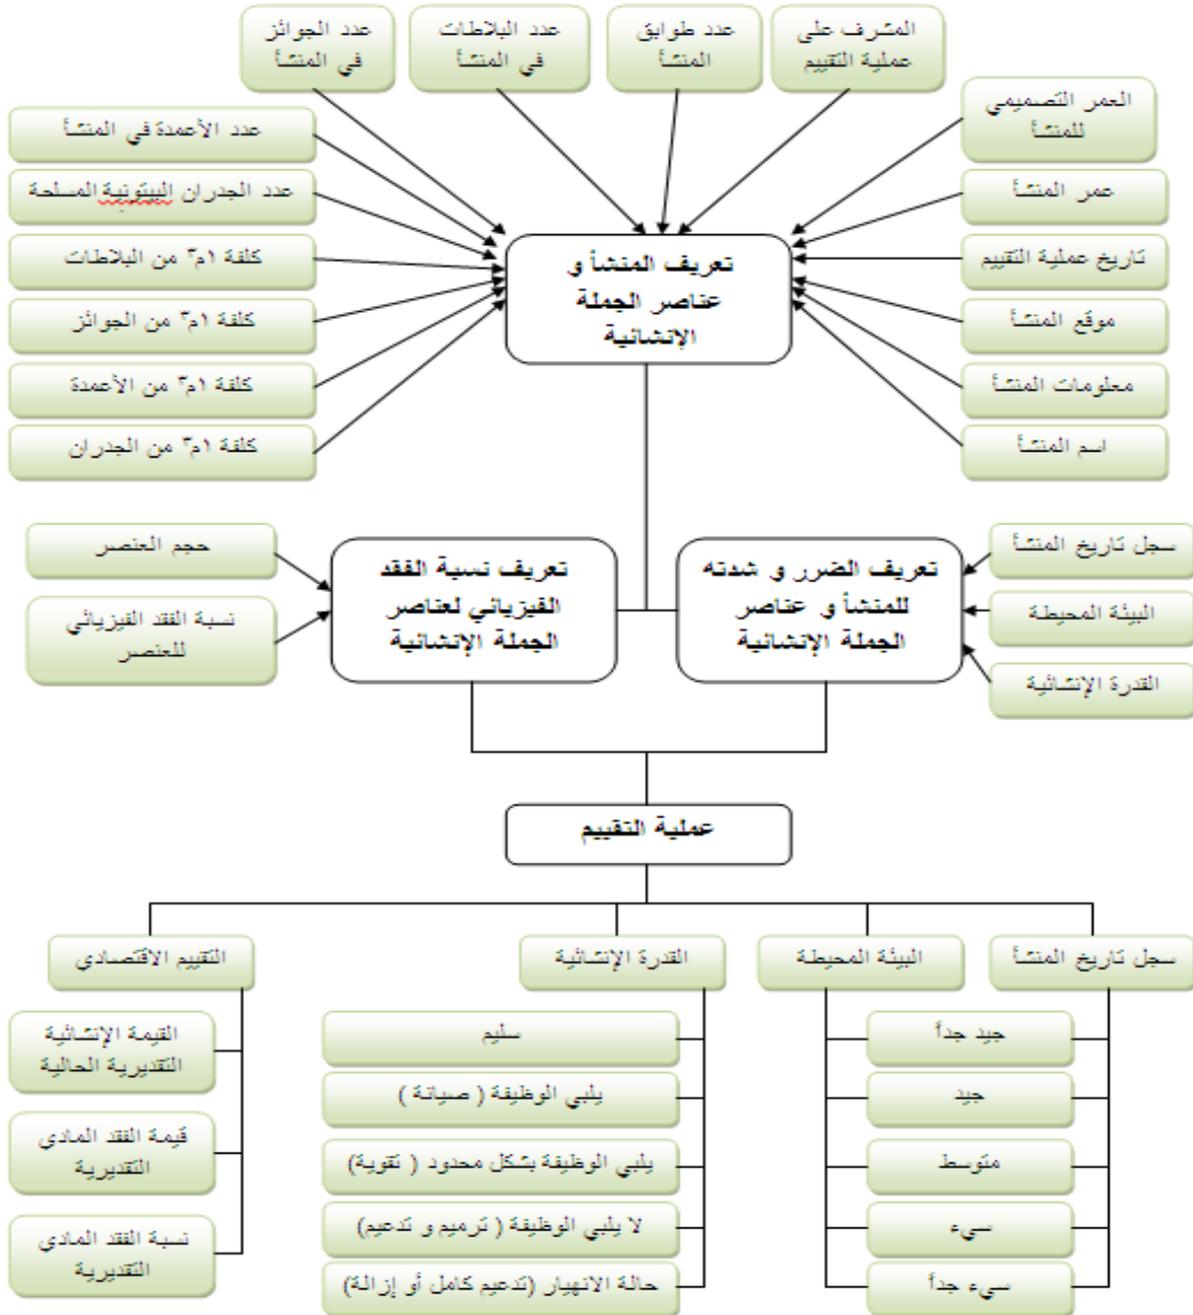
الشكل (٣) خوارزمية عملية التقييم

يبين الشكل (٣) المخطط الانسيابي لسير عملية البرمجة حيث تم وضع هذا المخطط بما يتناسب مع الخطوات النموذجية لعملية التقييم

قمنا بتحويل هذه الخوارزمية إلى برنامج حاسوبي أطلق عليه اسم Evaluation.App

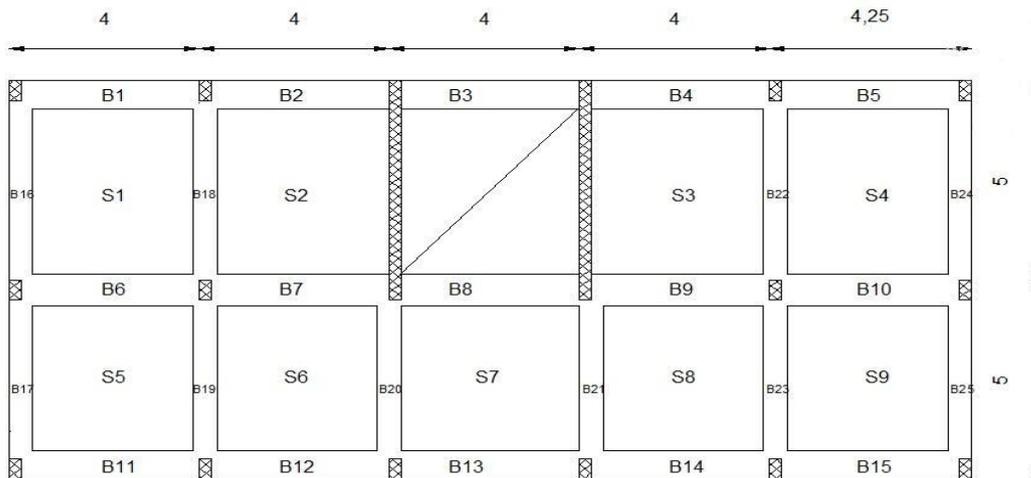
الشكل (٥) مسقط بلاطة سطح الطابق الأرضي

الشكل (٥) يوضح المساقط الإنشائية لمبنى سكني في مدينة سلمية في محافظة حماه ، يتألف المبنى من طابقين الجملة الإنشائية عبارة عن إطارات خرسانية مسلحة و جدران قص ، بلاطة السطح هي بلاطة هوردي، عمر المبنى ١٢ سنة . المطلوب تقييم المبنى انشائيا وبيان مقدار الضرر فيه نتيجة العيوب والتشوّهات الحاصلة فيه .

الجدول (٩-١٠) التالية توضح بعض النتائج لعملية المعاينة البصرية و القياسات المأخوذة للعناصر الإنشائية

العناصر الإنشائية	الحالة
S1 S2 S5 S6 S10 S13	بعض الشقوق الناعمة الشعرية بعرض لا يتجاوز 0.1 mm
S3 S9 S11 S16	شقوق ناعمة بعرض حتى 1mm شقوق مائلة بعرض حتى 0.4mm انحناء البلاطة حتى 1/100 من المجاز انكشاف حديد التسليح الثانوي/الإنشائي/ انكشاف بعض حديد الأتاري و انقطاع بعضها انخفاض في المقاومة حتى 25%.
S4 S12	شقوق ناعمة باتساع أكبر من 1mm شقوق مائلة باتساع أكبر من 0.4mm انحناء حتى 1/75 من المجاز انخفاض في المقاومة حتى 50% تفتت في البيتون في المقطع البيتوني الرئيسي بعد طبقة التغطية و انسلاخ بعض الحصويات الكبيرة انقطاع في حديد تسليح الأتاري في منطقة الشقوق المائلة.
B3 B8 B14 B21 B27 B31 B36 B41	شقوق ناعمة بعرض حتى 0.2 mm يوجد تخريب في طبقات الحماية في بعض المناطق
B9 B15 B23 B32 B37 B43	شقوق ناعمة باتساع حتى 0.5 mm شقوق مائلة باتساع حتى 0.2mm انسلاخ في طبقات البيتون في طبقة التغطية وبحدود لا تزيد عن ٥٠ سم ^٢ في كل منطقة ماعدى منطقة الوثاقات
C12 C13 C23 C24	شقوق طولية باتساع أقل من 0.2mm شقوق عرضية باتساع أقل من 0.1mm لا يوجد انسلاخ في طبقة التغطية.

C7 C14 C19 C25	شقوق طولية باتساع حتى 0.3mm شقوق عرضية باتساع حتى 0.2mm انخفاض المقاومة حتى 20%
W2	شقوق طولية باتساع حتى 0.3mm شقوق عرضية باتساع حتى 0.3mm سماكة طبقة التغطية الخرسانية تقل عن التصميمية بمقدار حتى 30% و ضمن منطقة لا تزيد عن 30% من سطح العنصر.
W3 W4	لا يوجد تخريب في طبقات الحماية للبيتون شقوق طولية و عرضية شعرية باتساع أقل من 0.1mm

- ١- نسبة الضرر الحاصلة (الفقد الفيزيائي للمنشأ كإكل) = ٢٥,٣١%
- ٢- تصنف الحالة الإنشائية للمبنى بالدرجة (٤) لا يؤدي الوظيفة مرحلة قبل الإنهيار.
- ٣- الحالة الإنشائية لبعض العناصر الإنشائية (بلاطات ، جوائز ، أعمدة) والقرار المناسب لكل عنصر مبيّن في الجداول التالية .
- ٤- الكلفة التقديرية الأولية للأصلاح والترميم % (٤٠-٩٠) من كلفة البناء .
- ٥- القرار : الحالة الإنشائية غير مقبولة . يوجد أضرار و عيوب تدل على عدم الصلاحية للاستثمار ، يجب إجراء صيانة عامة وتدعيم وتقوية العناصر الإنشائية . يجب إجراء تدعيم مؤقت .
