## تأثير تغيير الضغط في معدل التآكل الداخلي لأنابيب النفط

### الملخص

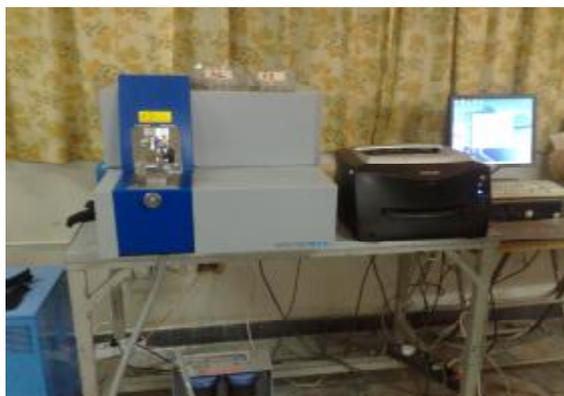
الشكل (1) جهاز التحليل الطيفي.

أُجْرِيَ التحليل الكيميائي على عينتين من الفولاذ موضوع البحث وفي ثلاث نقاط من سطح العينة باستخدام جهاز التحليل الطيفي (SPECTRO MAXx) المبيّن بالشكل (1)، وذلك لمعرفة نسب العناصر الداخلة في تركيب سبيكة المعدن المدروس ومطابقتها للمواصفة المذكورة.

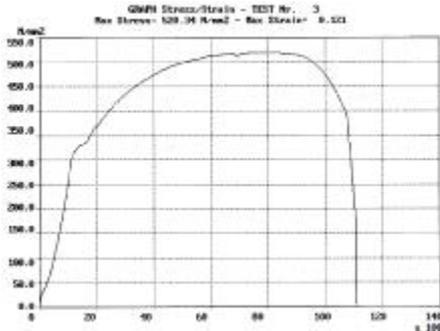
الشكل (3) مخطط الشد للعينه PT2 من الأنابيب.

يبين الجدول (3) النتائج المأخوذة من اختبار الشد المبين في الشكلين (2) و (3) وعند مقارنة النتائج بالمواصفة (GS EP PLR 201) كانت القيم ضمن الحدود المسموح بها.

PT2	PT1	العينه
15.3	14.24	العرض (mm)
10.3	11	السماكة (mm)
157.59	156.75	المساحة (mm <sup>2</sup> )
29	32	الاستطالة (%)
0.64	0.73	YS/TS
520.34	460	اجهاد الشد (MPa)
334	338.5	اجهاد الخضوع (MPa)

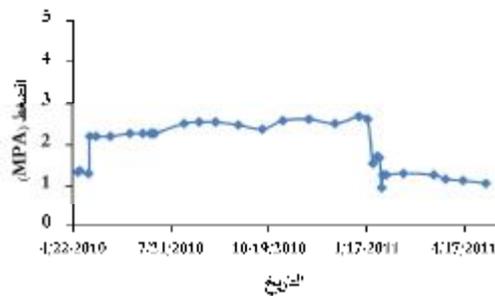
الشكل (4) يبين تغير قيم الضغط لخط النفط (JAF 101).

يبين الشكل (4) تغير قيم الضغط لخط النفط JAF 101 خلال المدة المدروسة مقدراً بـ MPa إذ لوحظ في الخط ارتفاع الضغط واستقراره عند مستوى مرتفع في بداية الشهر الخامس من عام 2010، إذ حوّل البئر إلى الضغط العالي عن طريق ضخ كميات أكبر من الغاز المستخدم لرفع النفط؛ وذلك للتكيف مع سعة الفواصل، ثم عادت للانخفاض مع الشهر الأول من عام 2011 لتستقر عند الضغط المتوسط وذلك لمواظمتها مع الفاصل ذي الضغط المتوسط.

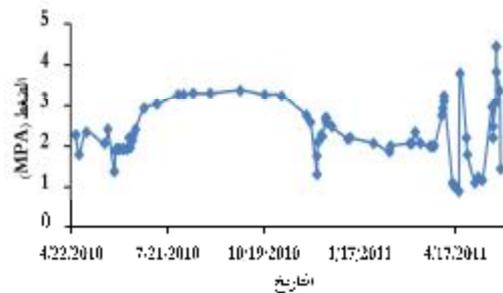
الشكل (5) يبيّن تغيّر قيم الضغط لخط النفط JAF 112.

يبين الشكل (5) تغيّر قيم الضغط لخط النفط JAF 112 خلال المدة المدروسة مقدراً بـ (MPa). وقد ظهر ارتفاع الضغط نتيجة زيادة كمية الغاز المستخدم في رفع النفط؛ وذلك في بداية الشهر الخامس من عام 2010 واستمر حتى نهاية الشهر الحادي عشر إذ وجد أن النفط القادم من البئر لا يمكنه دخول مجمع الضغط العالي نتيجة ارتفاع الحد الأدنى لقيمة الضغط الذي يمكن أن يمر خلاله مما أدى إلى تحويل البئر إلى الضغط المتوسط عن طريق فتح صمام التدفق إلى الحد الأقصى وتقليل كمية غاز السحب. أمّا في نهاية الشهر الثالث من عام 2011 فأجريت ثلاث زيادات في عملية الحقن نتيجة وجود انسداد في مجرى غاز السحب مع تغيير في فتحة صمام التدفق، ممّا أدى إلى تغيّرات كبيرة في الضغط.

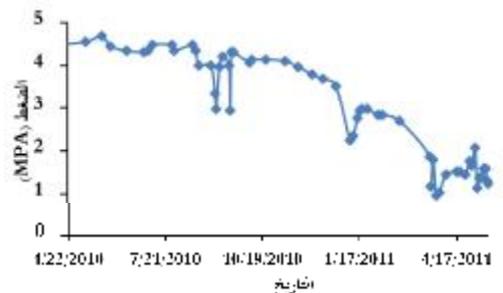
الشكل (6) يبيّن تغيّر قيم الضغط لخط النفط JAF 114.

يبين الشكل (6) تغيّر قيم الضغط لخط النفط JAF 114 خلال المدة المدروسة مقدراً بـ (MPa). إذ يظهر أن الضغط كان عند مستويات مرتفعة خلال 2010، وفي بداية 2011 ظهر انخفاض تدريجي في الضغط وصولاً إلى الضغط المتوسط إذ تم عندها زيادة كمية غاز

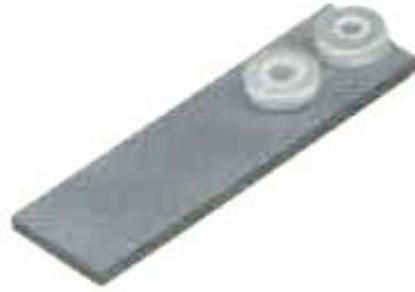
الشكل (7) الكوبون قبل إدخاله ضمن أنبوب النفط.

يبين الشكل (7) الكوبون قبل إدخاله ضمن أنبوب النفط، والشكل (8) يظهر الكوبون عند إخراجها من الأنبوب النفطي ونزاعه من حامله، أمّا الشكل (9) فيبين الكوبون بعد تنظيفه من البقايا الملحية والنفطية.

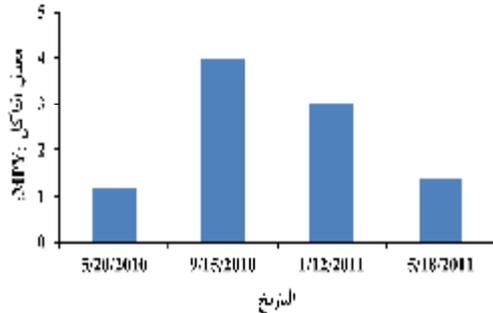
الشكل (10) معدل التآكل الداخلي لخط Jaf 101.

أما الشكل (10) فيبين تغيير قيمة معدل التآكل خلال المدة المدروسة، ويظهر من خلاله أن هذا معدل التآكل كان ضمن الحدود المسموح بها المطلوبة من قبل الشركة المصنعة خلال المدة المدروسة باستثناء النتيجة التي ظهرت بعد إزالة الكوبون في المدة من الشهر الخامس إلى التاسع من عام 2010.

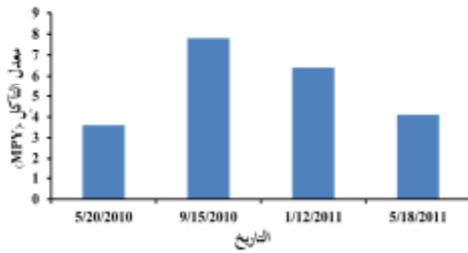
الشكل (12) معدل التآكل الداخلي لخط Jaf 114.

يظهر الشكل (12) تغيّر معدل التآكل الداخلي لخط الأنابيب Jaf 114 بحسب طريقة الوزن المفقود ويظهر من خلاله أنّ هذا المعدل كان في المدة المدروسة أعلى من الحدود المسموح بها المطلوبة من قبل الشركة المصنعة.

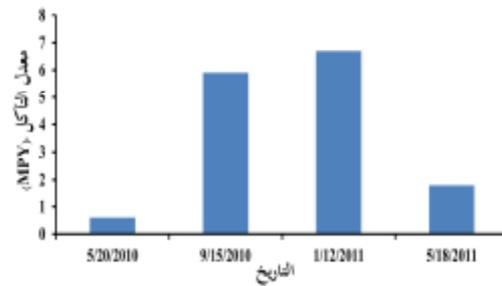
الشكل (11) معدل التآكل الداخلي لخط Jaf 112.

أما الشكل (11) فيبين تغيير قيمة معدل التآكل الداخلي لخط الأنابيب Jaf 112 بحسب طريقة الوزن المفقود ويظهر من خلاله أن هذا المعدل كان ضمن الحدود المسموح بها المطلوبة من قبل الشركة المصنعة في المدة المدروسة باستثناء النتيجة التي ظهرت بعد إزالة الكوبون في المدة من الشهر الخامس من عام 2010 إلى الشهر الأول من عام 2011.
